鋼板補強済RC床版のコンクリート物性値や内部損傷と外観変状との関連性に関する分析

キーワード: 大規模修繕, 鋼板補強済RC床版, 詳細調査, 外観変状, 内部損傷

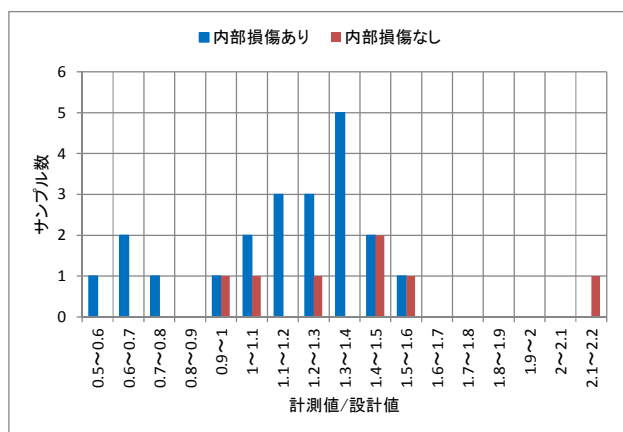
図-2 圧縮強度と内部損傷との関係

図-2をみると、圧縮強度については、ほぼ全ての範囲で内部損傷が確認されており、圧縮強度と内部損傷との間に関連がないと考えられる。

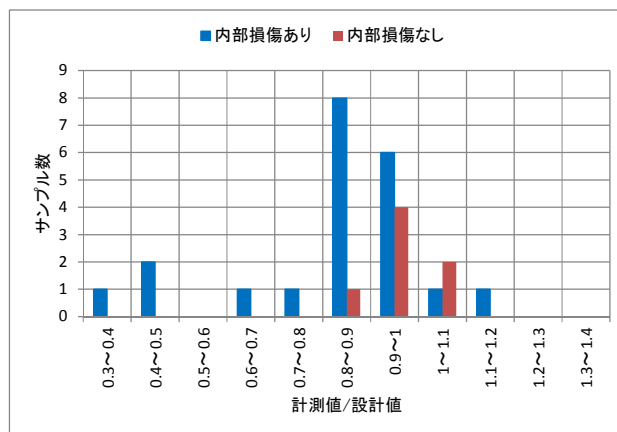
図-3 静弾性係数と内部損傷との関係

一方、静弾性係数については、内部損傷がないのは計測値/設計値の値が比較的高い範囲に偏っており、内部損傷とわずかに関連がみられる(図-3)。

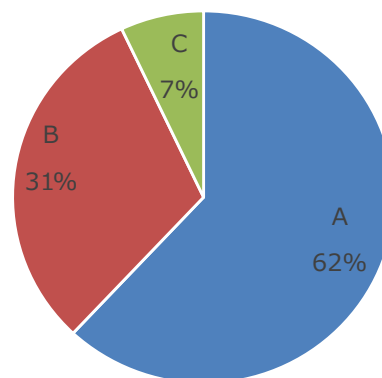
図-4 鋼板補強前の損傷状況

本検討で対象のパネルのうち、図-4は堺線の補強前の損傷状況を示す。全てのパネルで何等かの損傷が発生し、AランクとBランクの損傷が9割以上を占めている。この結果をみると、鋼板補強前に全てのパネルで何等かの損傷が発生しており6割がAランク損傷であったことがわかる。

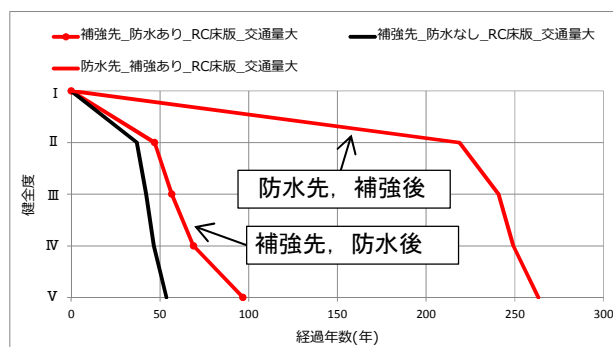
図-5 床版防水、鋼板補強実施時期の違いによる劣化の比較 (I～IVの定義は付録参照)

本検討では、床版防水や鋼板補強の有無による損傷進展への影響について劣化予測モデル³⁾の視点で検討している。本稿では、図-5に結果のみを示すが、鋼板補強よりも床版防水が先の場合の劣化速度は、鋼板補強が床版防水よりも先の場合の劣化速度よりもはるかに遅く、鋼板補強のみで床版防水がない場合の劣化速度が最も速かった。防水を先に施工することで床版内部への水の浸透を防止し、劣化が遅くなっていることが考えられ、床版防水に一定の効果がみられた。これを確認するために、劣化予測に用いた定期点検結果の損傷の内訳と発生数を整理した(表-7)。鋼板補強が床版防水よりも先に施工された

床版では、不良音が発生しさびの発生数も多いのに対し、鋼板補強よりも床版防水が先行した場合には、不良音が発生しておらず、さびも少なかった。このことから、鋼板補強を先に実施することによって、床版内部に水が浸透したことが疑われる。
