阪神高速道路の鋼床版上舗装に発生する損傷について

(一財) 阪神高速道路技術センター 正会員 ○神下 竜三
 阪神高速道路株式会社 正会員 青木 康素
 同上 正会員 松下 麗菜

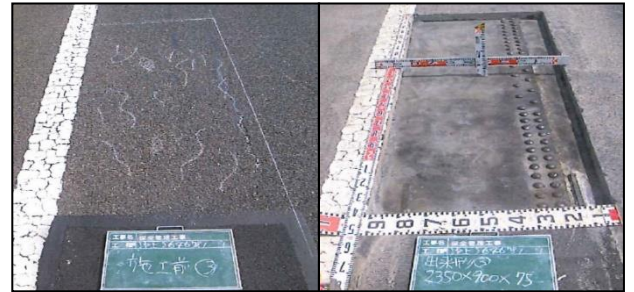
分析には、現状の鋼床版上舗装に発生している損傷状態を把握するため、阪神高速道路で日常的に実施している舗装の点検（日常点検）の結果を用いた。さらに舗装補修工事の際に撮影された写真より、損傷が発生した位置や損傷発生箇所の舗装厚を読み取り、分析に用いた（写真-1）。

写真-1 損傷の確認（左）舗装厚の確認（右）

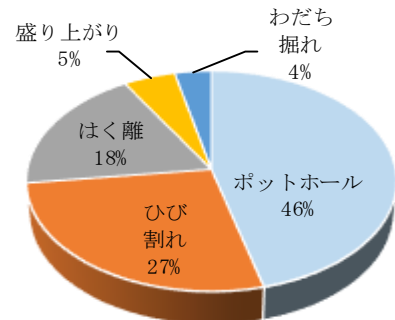
図-1 損傷種類と損傷数

日常点検結果の分析条件を表-1に、鋼床版上舗装に発生した代表的な損傷種類と損傷数を整理した結果を図-1に示す。日常点検で発見される損傷種類はポットホールが最も多く、次にひび割れの順となった。このような結果となった要因として、日常点検では安全走行上において問題となる損傷であるポットホールが重点的に記録されているものと推察され、わだち掘れについては安全走行上問題となる損傷が日常点検では少なかったことが考えられる。また、本分析結果は既往の分析結果¹⁾と同様であることを確認した。

損傷種類	ポットホール	ひび割れ	はく離	盛り上がり	わだち掘れ
損傷数	284	168	114	31	22

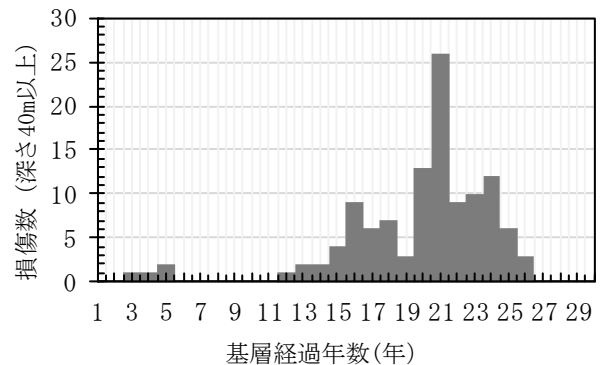
図-2 基層の経過年数と深さ40mm以上の損傷数

次に、基層施工後の経過年数と損傷深さ40mm以上の基層グースAs混合物に損傷が認められた数との関係を図-2に示す。基層の経過年数に応じて、損傷深さ40mm以上の損傷数は増加する傾向を示し、概ね20年程度でピークを迎え、その後は損傷数が減少していることが確認できる。これは、ピーク以降では舗装が打ち替えられ、結果として分析対象の母数が減っていることが影響していると考えられる。

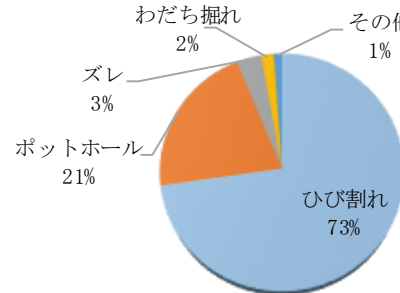
図-3 舗装補修時の損傷状況集計 (約 150 箇所)

舗装補修工事写真より詳細な損傷分析を実施した。分析条件を表-2に示す。舗装補修工事で整理されている路面状況写真から損傷状況を集計した結果を図-3に示す。舗装補修時の際に撮影された写真では、全体の7割がひび割れ、2割がポットホールとなっており、この2項目で全体の9割を占めている。日常点検結果ではポットホールの数がひび割れよりも多い結果であったが、舗装補修工事写真による分析では異なる傾向を示した。次に、損傷発生位置について、車輪通過位置や鋼床版デッキプレートの現場添接部の有無に着目して整理した結果を図-4に示す。補修箇所全体の77%が車輪走行位置で発生していること、さらに、31%が添接部付近の損傷であることが確認された。鋼床版デッキプレートの中には、添接部を有さないものもあることから、添接部が損傷の発生へ与える影響は大きいと考えられる。最後に、損傷箇所における舗装厚を整理した結果を図-5に示す。阪神高速道路における鋼床版上舗装の設計舗装厚は2層合計で80mm(表層40mm, 基層40mm)であるが、舗装補修箇所で設計舗装厚を満足する割合は、非わだち部では32%, わだち部では15%, 添接部付近では22%であった。今回測定した舗装厚さは添接部の位置を考慮していないため、添接部の頂上における舗装のかぶり厚はさらに薄いと考えられる。舗装厚が薄い要因として、アスファルト混合物の流動や圧密沈下等の影響が考えられるが、損傷が発生した箇所の舗装厚は設計舗装厚に対して薄いことが確認された。図-1に示す日常点検結果におけるわだち掘れ損傷数は少ない結果であったが、ひび割れやポットホールは車両の通行に伴うわだち掘れで、舗装厚が薄くなっている箇所で主に発生していることが確認できた。これは、わだち掘れにより雨水が滞水することで発生するポットホールや、舗装厚さが薄くなることで発生する疲労ひび割れ等、わだち掘れに起因した損傷が発生しているものと推察できる。
