# 鋼床版上舗装の損傷分析に関する検討

神下竜三<sup>1</sup>・青木康素<sup>2</sup>・松下麗菜<sup>2</sup>

<sup>1</sup> (一財) 阪神高速道路技術センター調査研究部調査研究第一課

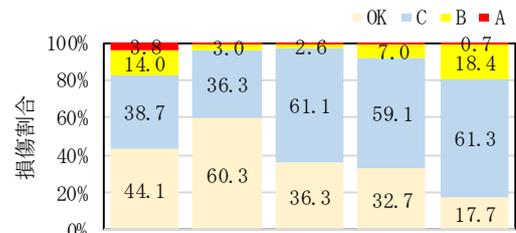
図-1 基層の経過年数に対する損傷ランクの推移 (分析1：密粒度As, 累計ひび割れ率)

分析結果を図-1～4に示す。各分析結果に共通することとして施工後の比較的早い段階で損傷が発生している。当該径間を対象に日常点検時の写真集から損傷が発生した原因の検証を試みたが、明確な原因を特定することはできなかった。材料や施工に起因する初期不良の可能性もあるが、合計資産数が少ないことに留意する必要がある。施工後4年以降に関しては基層の経過年数に応じて損傷ランクが悪化する傾向を示した。

表-2の舗装の損傷判定基準をもとに整理すると、表層混合物の種類に関係なく、ひび割れ率よりもわだち掘れ量の方がAランクやBランク損傷が多い傾向にある。わだち掘れ量は密粒度アスファルト混合物よりも、ポーラスアスファルト混合物のほうがAランクやBランク損傷数が多い結果となったが、これは空隙率低下に伴う圧密の影響を考慮する必要がある。さらに、両舗装とも基層にグースアスファルト混合物を使用しているため、表層混合物のみに原因があるとはいえない点に留意する必要がある。

ひび割れ率についても同様に、基層のグースアスファルト混合物の状態は考慮していない。グースアスファルト混合物は鋼床版の防水層を兼ねているため、土工部に発生するひび割れと同様に取扱いによってよいのか、検討の余地があるといえる。

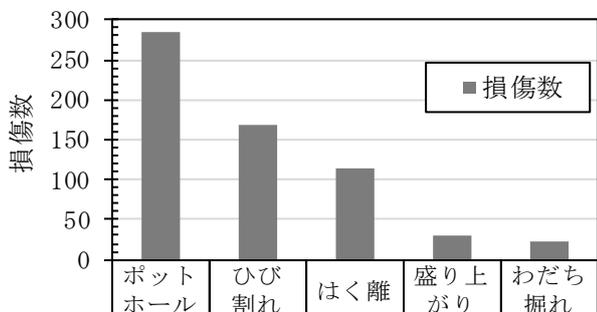
図-5 損傷形態と損傷数との関係

日常点検時に発見された損傷形態と損傷数を整理した結果を図-5に示す。日常点検で発見される損傷形態はポットホールが最も多く、次にひび割れの順となった。日常点検では安全走行上において問題となるポットホールやポットホールへ成長する可能性があるひび割れ等が重点的に記録されているものと推察される。わだち掘れに関しては、定期点検ではAやBランク損傷が認められるものの、日常点検では損傷として報告される数は少なく、安全走行上すぐに問題となる箇所が少ないものと考えられる。

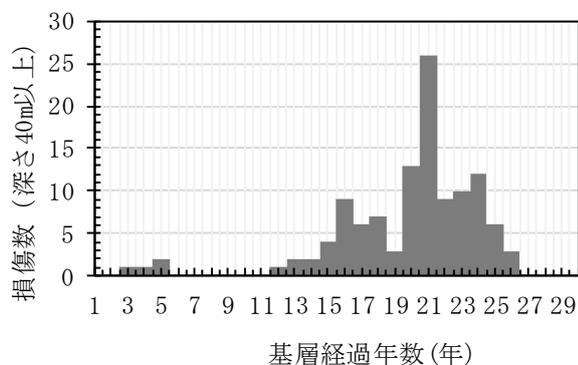
図-6 基層の経過年数と損傷数との関係

基層の経過年数と損傷深さ40mm以上の基層グースAs混合物に損傷が認められる損傷数との関係を図-6に示す。基層の経過年数に応じて、深さ40mm以上の損傷数は増加する傾向を示し、概ね20年程度でピークを迎え、その後は減少していることが確認できる。これは、ピーク以降では舗装が打ち替えられ、結果として分析対象の母数が減っていることが影響していると考えられる。

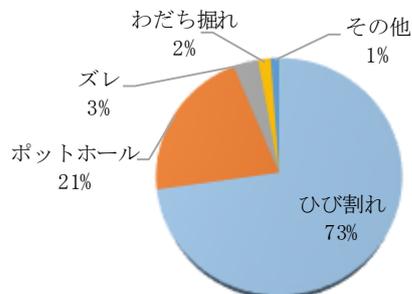
図-7 舗装補修時の損傷状況集計 (約150箇所)

舗装補修工事写真で整理されている路面状況写真から路面の損傷状況を整理した結果を図-7に示す。舗装補修時の損傷は、全体の7割がひび割れ、2割がポットホールとなっており、この2項目で全体の9割を占めている。日常点検結果ではポットホールの数がひび割れよりも多い結果であったが、舗装補修工事写真では逆の結果となった。

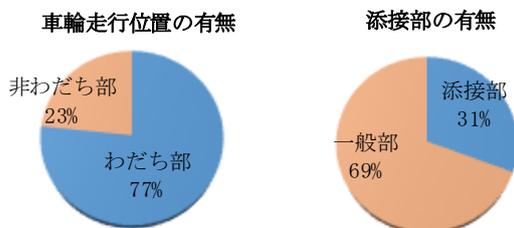
図-8 損傷発生位置の確認

損傷が発生した位置について、車輪通過位置や添接部の有無に着目して整理した結果を図-8に示す。補修を伴う損傷の77%が車輪走行位置で発生していることがわかる。また、補修を伴う損傷の約30%が添接部付近の損傷であることも確認できた。

鋼床版デッキプレートの中には、添接部を有さないものもあることから、添接部が損傷の発生へ与える影響は大きいと考えられる。

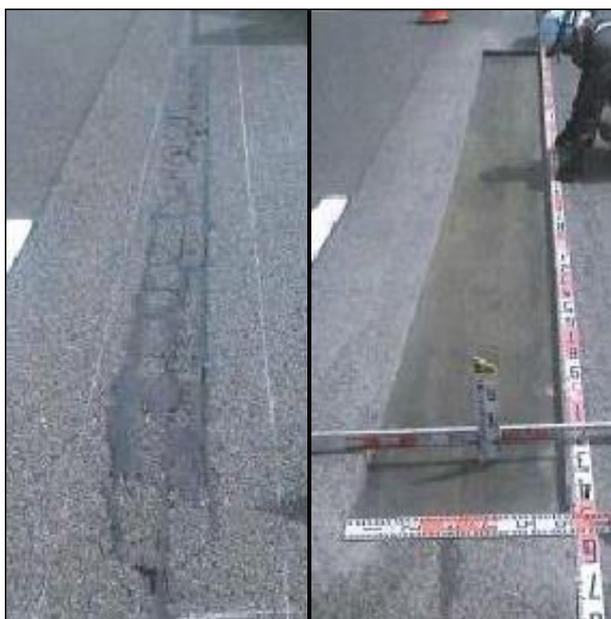
写真-1 損傷の確認（左）舗装厚さの確認（右）

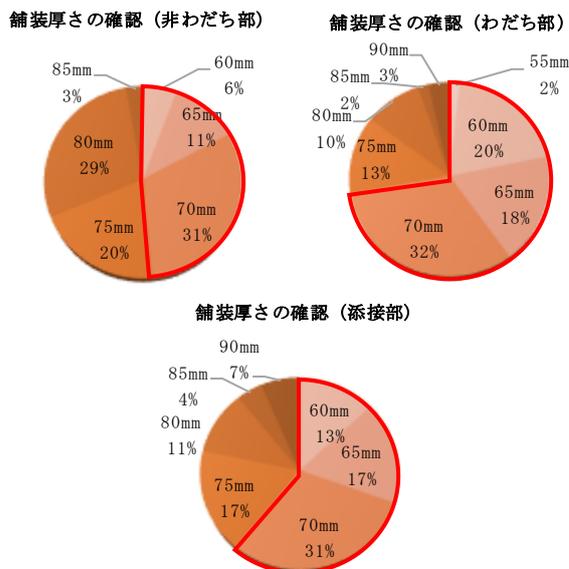
図-9 補修箇所における舗装厚さの確認

損傷個所の舗装厚さを整理した結果を図-9に示す。鋼床版上舗装の設計厚さは2層合計で80mm（表層40mm，基層40mm）であるが，非わだち部の舗装厚さは全体の48%が70mm以下に，さらにわだち部の舗装厚さは，全体の70%以上が舗装厚さが70mm以下であった。全体の舗装厚さが薄い要因として，わだち掘れやアスファルト混合物の圧密沈下などの影響も考えられるが，損傷が発生した箇所の舗装厚さは設計厚に対して薄い傾向にあることが確認できた。さらに添接部においても損傷の6割以上が厚さ70mm以下という結果であった。今回測定した舗装厚さは添接部の位置を考慮していないため，添接部の頂上付近の舗装厚はさらに薄いと考えられる。

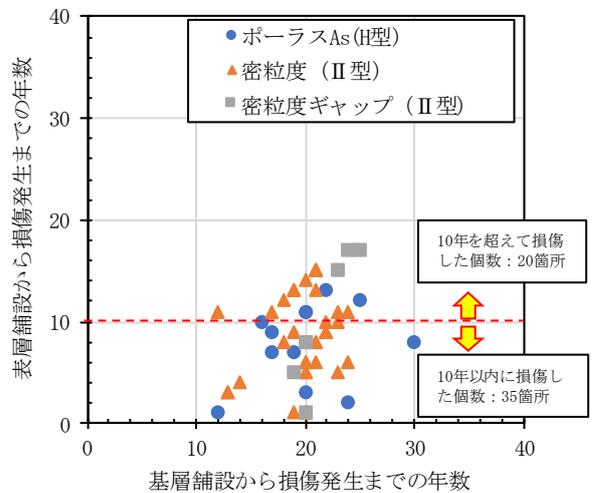
図-10 損傷発生時の供用年数分析 (表層のみ打換え)

表層のみ打換えた場合、基層の供用年数に関係なく、打換え後10年以内に損傷が発生している箇所(35箇所)が全体の損傷箇所数(55箇所)の半数以上を占めていることが確認できた。表層のみ打換えする場合、残置する基層混合物の健全性がその後の供用性に与える影響が大きいといえる。
