# 鋼橋の疲労損傷分析と特異な疲労損傷の抽出

杉山直也<sup>1</sup>・赤松伸祐<sup>1</sup>・青木康素<sup>2</sup>

<sup>1</sup> (一財)阪神高速先進技術研究所 調査研究部  
<sup>2</sup> 技術部技術推進室

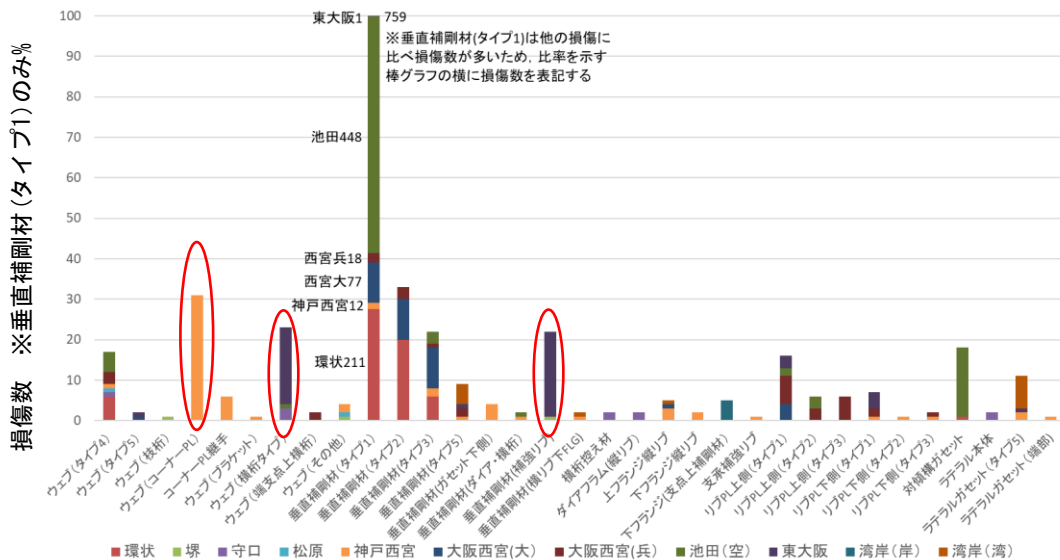
図-1 路線ごとの疲労損傷の分類

図-1では縦軸を損傷数、横軸を損傷形態、凡例は路線を示し、損傷部材ごとに整理した。垂直補剛材(タイプ1)のき裂は、池田(空)線、環状線、大阪西宮線の順に多く見られ、その他の路線ではほとんど見られない。最も損傷の多い池田(空)線では、1960年代に建設されたH桁の鉄筋コンクリート床版(以下、RC床版とする)の合成桁で発生した疲労損傷であった。このように数の多い損傷は、竣工年度や構造形式、床版形式に共通点がある可能性を示している。

写真-3, 4及び図-1の赤丸部が示すウェブ(コーナーPL)やウェブ(横桁タイプ)、垂直補剛材(補強リブ)の疲労損傷では1つの路線の比率が高いため、その路線特有の特殊な構造が原因であると推測される。例えば、写真-4(左)に示すウェブ(コーナーPL)の疲労損傷は神戸西宮線の鋼床版箱桁で1967年に竣工した橋梁に集中して発生した特殊な疲労損傷である。

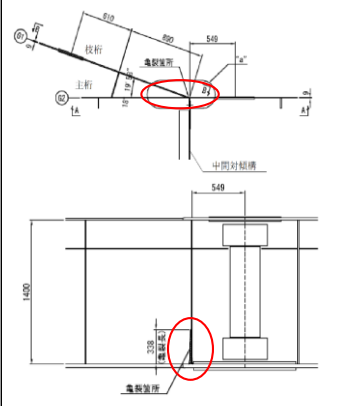
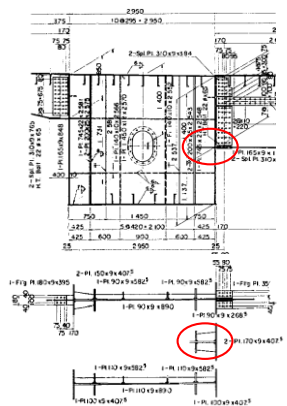
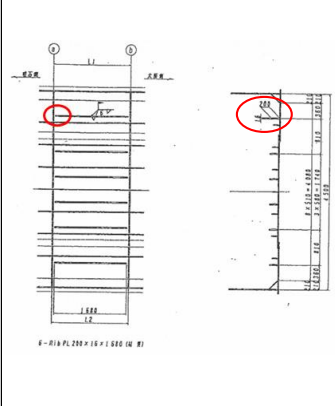
主桁ウェブと枝桁ウェブの溶接継手部から生じた疲労損傷の詳細情報を表-3に示す。枝桁のウェブ接合部の溶接は片側からの隅肉溶接であり、枝桁の取付け角度は20°程度ときつく、道路橋示方書・同解説Ⅱ鋼橋・鋼部材編<sup>4)</sup>の20.8.3(材片の組合せ精度)より隅肉溶接では材片の密着度を1.0mm以下にする必要があるため、該当部の構造では現行基準で隅肉溶接不可となる。鋭角部への隅肉溶接による溶接不良や疲労損傷の発生箇所が対傾構の下弦材のガセット

推定原因 鋭角部のすみ肉溶接不良 (取付角度は20°で示す:すみ肉溶接不可) 活荷重による面外変形	スカーラップ部のまわし溶接部に応力集中 が発生	活荷重応答の大きい下フランジに溶接で付加板 を取り付けたこと、面外ガセット部の応力集中 (兵庫県南部地震後)
	き裂損傷 情報 き裂部 詳細 ※赤丸は き裂箇所 を示す

接合位置と一致しているため、活荷重載荷時に対傾構の下弦材位置で局部変形による応力集中等の構造的な要因で疲労損傷が発生したことが考えられる。

横桁フランジの控え材のスカールラップを起点として、主桁ウェブおよびダイヤフラム、控え材取り合い部に生じる疲労損傷の詳細情報を表-3に示す。き裂発生箇所は桁端部の端支点上横桁と箱桁の取合い部であり、き裂の起点は控え材スカールラップのまわし溶接部止端(控え材側)からであった。溶接形状は6mm隅肉溶接もしくは部分溶け込み溶接で完全溶け込み溶接ではない。竣工図を確認すると、該当部にはスカールラップが記載されておらず、製作上でダイヤフラムの溶接を通すためにスカールラップを設けた可能性がある。

疲労損傷が発生した原因は、横桁下フランジの控え材スカールラップ部のまわし溶接部に引張の応力集中による応力変動が発生したためと考えられる。更に、この構造では主桁ウェブ付近のダイヤフラムに支点上補剛材が配置されており、控え材はその支点上補剛材に溶接されている。控え材を支点上補剛材に溶接することで溶接拘束が大きくなり、スカールラップ部まわし溶接部の応力集中が高まり、疲労損傷の発生・進展を助長した可能性がある。控え材の形状は横桁やブラケットのフランジと同幅・同材質・同板厚としているため、断面積確保の観点からスカールラップなしの構造が一般的である。また、曲げ応力が作用するため、控え材と主桁ウェブの溶接は完全溶け込み溶接とすることが一般的である。

箱桁下フランジの縦リブまわし溶接部から生じた疲労損傷の詳細情報を表-3に示す。この疲労損傷は、兵庫県南部地震後の1995年に現場溶接にて下フランジに補強リブを追加していた箇所から発生している。疲労損傷の起点は縦リブまわし溶接部の溶接止端部(下フランジ側)からであった。変形した下フランジに現場溶接したことや大断面の1箱桁であることなど一般的でない構造が特徴である。

箱断面の溶接が完了した後に補強リブを下フランジに取り付けたことによる溶接ひずみや応答の大きい下フランジへの取付かつ応力集中が発生したことが疲労損傷の原因である可能性があると考えられる。類似損傷事例として、表-3に示すとおり、上フランジ側の縦リブまわし溶接部に発生しやすい疲労損傷がある。今回の疲労損傷でも下フランジが広く剛性が低いこともあり、上フランジ側の縦リブで生じる疲労損傷と同様の損傷が発生したことが考えられる。

阪神高速道路では桁桁接合部についての標準図がないことから、同様の疲労損傷を発生させないため、該当箇所のような斜めに部材を取り合い接合する必要がある場合の疲労耐久性に配慮した構造詳細を規定化する必要がある。なお、他機関(NEXCOや首都高速道路)では標準図が整備され、該当部の接合方法として、ボルト継手による接合方法や間詰材を主桁ウェブに取り付けて、桁桁ウェブに部分溶け込み溶接をしている事例がある。検討フローとして、FEAによる解析的手法を用いて、疲労損傷の発生した構造の活荷重時の変形や応力状態を把握し、疲労損傷の発生原因を明確にした後に改善構造を提

案する。改善構造としては、FEAにより面外変形を抑制する構造や他団体の標準図を参考にした桁桁接合部の継手方法、溶接品質の改善が考えられる。

控え材の疲労耐久性に配慮した構造詳細を規定化するため、控え長さや控え幅、補剛材との取り合いなどに着目して、FEAによる解析的手法にて控え材のまわし溶接部の応力集中箇所を確認し、最適な構造詳細を検討する必要があると考える。

劣耐久性に配慮した構造詳細を規定化するため、FEAによる解析的手法を用いて、隙間量や控え材形状などのパラメータスタディを実施し、汎用的な部材取り合いの構造詳細を検討したいと考えている。

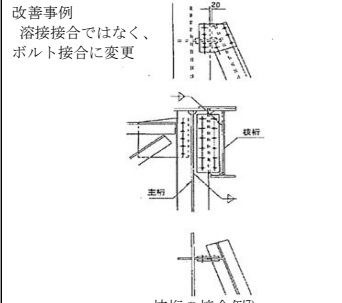
類似損傷 事例 (改善事例)  ※赤丸は 類似のき裂 箇所を示す	改善事例 溶接接合ではなく、 ボルト接合に変更

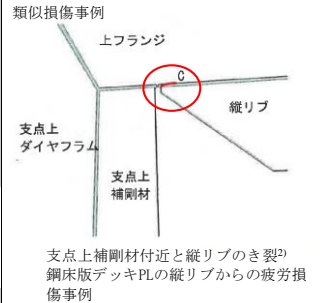
類似損傷事例 上フランジ 縦リブ 支点上 ダイヤフラム 支点上 補剛材 支点上補剛材付近と縦リブのき裂 <sup>2)</sup> 鋼床版デッキPLの縦リブからの疲労損 傷事例

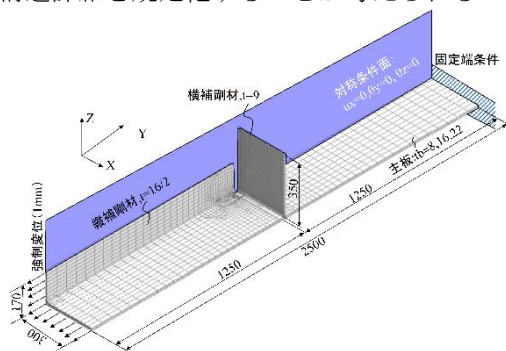
図-2 面内曲げの解析モデル(1/2モデル)のイメージ

縦リブ、横リブ等で補剛された主板の取合い部を対象とする場合、疲労き裂の発生メカニズムとして、母材の面内力、面外曲げの2種類がある。各構造での疲労損傷の発生原因を明らかとした上で改善構造を提案する必要がある。面内曲げモデルでは箱桁下フランジに縦リブや横リブが取りつく構造を対象とする(図-2参照)。また、面外曲げモデルでは主桁ウェブに水平補剛材や垂直補剛材を取り付けた構造や箱桁のブラケット部の裏控え材を対象とする(図-3参照)。各解析モデルで横補剛材と縦補剛材の溶接止端間距離や板厚構成、控え長さなどでパラメータスタディを実施し、まわし溶接止端部などの応力集中や応力分布を確認し、最適な取り合い方法を検討し構造詳細を規定化することが考えられる。
