# 大規模更新湊川橋梁に係る 疲労き裂監視手法の検討

## 要約

阪神高速道路では老朽化が進む構造物の大規模更新として特定更新等工事を推進している。本稿が対象とする湊川橋梁は、過去より発生していた疲労損傷に対して、上部工の架替を予定しており、架替後の下部工耐力確保および架替までの桁断面力の改善のため、先行して中間橋脚が設けられた。ただし、本橋のうち西橋は一部の径間で中間橋脚が設置されておらず、この径間では桁断面力が改善されていない。そのため、この径間では架替までの疲労き裂発生に対する監視を強化する必要がある、その手法について検討を行った。

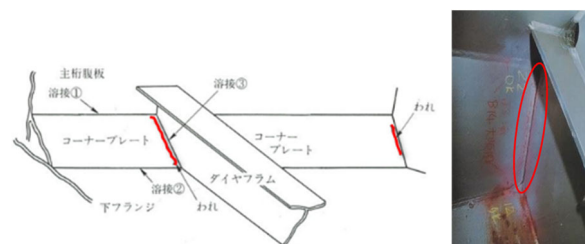
(a) CPと横リブ交差部のき裂

供用開始から16年が経過した1984年（昭和59年）に、図-3(a)に示すように、CPと横リブの交差点中央付近から、すみ肉溶接のビードを貫通させながら進展するき裂が120カ所で発見された。このき裂の発生要因は、①溶接部に発生する拘束応力、②組み立て時に生じるギャップによる溶込み不足、と分析されている。

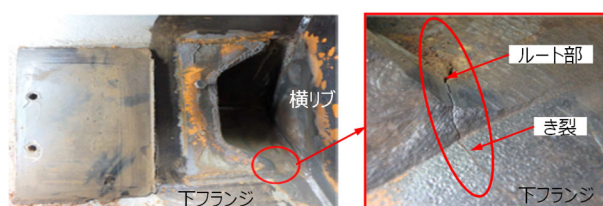
(c) CP切欠き部のき裂

2016年にカバープレートを除去した点検を実施したところ、図-3(c)に示すように、切欠き先端にき裂が発見された。このき裂の起点はCPの切欠きにより露出した溶接ルート部であり、進展方向は下フランジの主桁作用の最大主応力方向と直行する橋軸直角方向であった。き裂数は下フランジ側で145カ所、ウェブ側で36カ所の計181カ所であり、内28カ所で主桁を貫通している状況であった。

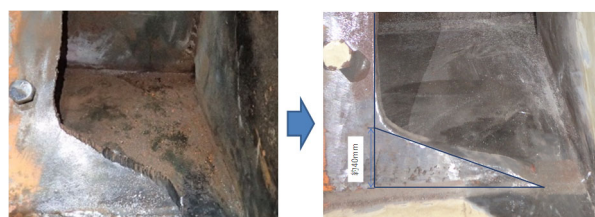
(e) CP切欠き部のき裂への対応(予防保全)  
図-3 監視対象とするき裂のこれまでの経緯

き裂発生していない切欠き部に対しては、図-3(e)に示すように、応力集中を緩和するために切欠き形状が改良されている。この改良では、止端部の平滑性を改善するために棒グラインダーにて切削した上で、切欠き先端の立ち上がり角度を  $20^\circ$  に改良している。なお、この対応は、下フランジ側 CP の全ての切欠き部で 2021 年に完了している。ただし、切欠き形状が管理されているのは下フランジ側のみであり、ウェブ側の切欠き形状にはバラつきが見られる。また、下フランジ側にストップホールと当て板を施した CP 切欠き部のウェブ側は、切欠いた当初のままの形状が残っている。

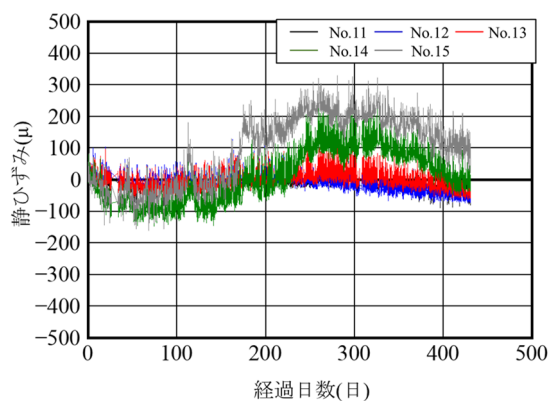
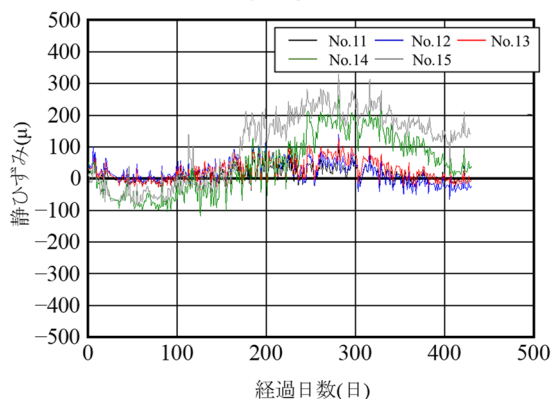
図-13 予備計測の結果（ひずみ）

-13に示す。図-13 (a)に示す2時間毎の計測では、車両荷重の影響により一日ごとのひずみ変化が確認でき、その変化量は  $\pm 150 \mu$  程度であった。一方、図-13 (b)に示す AM4,5 時の計測結果を抽出した場合は、車両荷重の影響が小さいため、一日毎のひずみ変化は小さいことが確認できる。

計測位置 No.14, 15 のひずみの変化は、+側のひずみにシフトしているため、疲労試験のひずみ変化を考えると、疲労き裂が発生している可能性が考えられた。そこで2024年12月に現地を確認したが、

塗膜割れはなく，MTによっても疲労き裂は確認されなかった．これらのひずみは，1年間を通して中央値が圧縮から引張に変化していることから，温度変化の影響を受けている可能性がある．支間中央部を含めてその他の計測箇所では，有意な変化は見られておらず，疲労き裂は発生していない．
