PCポステンT桁に関する 内部損傷と外観変状との関連性に関する分析

宇都宮光治¹・植田拓磨²・齊藤 暖²

¹ (一財)阪神高速道路技術センター調査研究部調査研究第一課

キーワード: 大規模修繕工事, PC桁, 外観変状, PC鋼材腐食

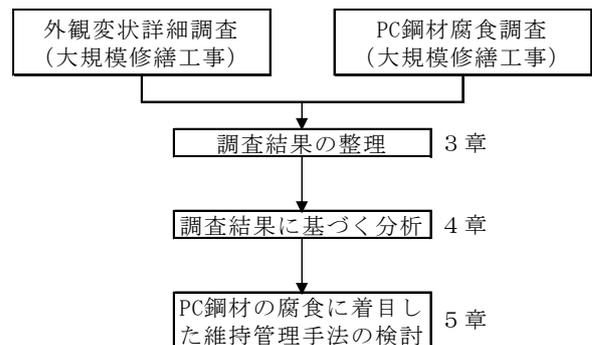
図-3 検討フロー

本論文では、まず、外観変状詳細調査とPC鋼材腐食調査の結果を整理する。次に、調査結果に基づき、外観変状とPC鋼材腐食の関連性を定量的に示す。更に、維持管理手法の提案として、外観変状から得られる情報より、PC鋼材の腐食が懸念される事例を報告する（図-3参照）。

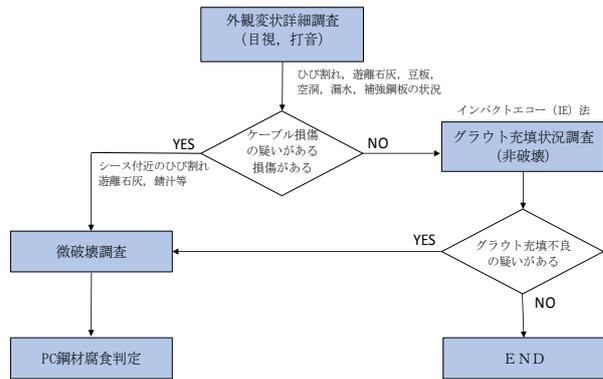
大規模修繕工事の調査フローを図-4に示す。当該フロー図は、外観変状詳細調査からPC鋼材腐食調査までを示すものである。実際の工事では、未充填体積調査やコンクリート物性調査などの結果を加味し、補修・補強や予防保全などの対策を判断している。

外観変状詳細調査では、近接目視および打音検査によりケーブル損傷が疑われる外観変状（ひび割れ、遊離石灰、空洞、漏水、錆汁等）の有無を確認している。ケーブル損傷が疑われる外観変状が確認される場合は、微破壊調査に進む。微破壊調査では、PC鋼材が配置されている箇所以小径の孔を明け、目視およびCCDカメラによりPC鋼材の状態を確認している。ケーブル損傷が疑われる外観変状が認められない場合は、インパクトエコー法によるグラウト充填状況の調査を実施し、充填不良の疑いがある場合は微破壊調査によりPC鋼材の状態を確認している。

図-4 調査フロー（大規模修繕工事）

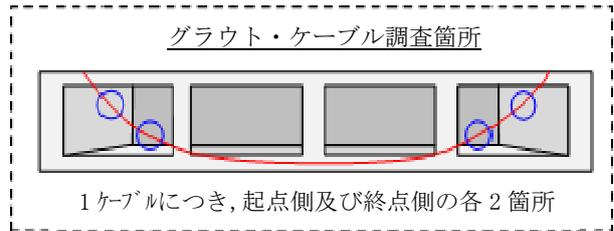
図-5 調査位置

1ケーブルに対する調査位置を図-5示す。調査箇所は、上縁定着ケーブルを対象に、主桁両端部のPC鋼材曲げ上げ部それぞれ2箇所である。

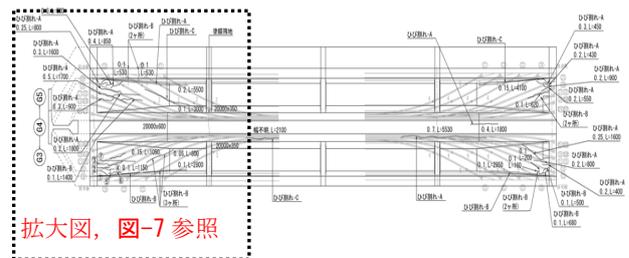
図-6 外観変状詳細調査（桁全体）

外観変状詳細調査は、目視や打音によりひび割れや漏水遊離石灰等の有無を確認している。調査結果については、図-6（拡大は図-7参照）に示す要領で桁の展開図に位置や形状を記録している。

外観変状については、図-6の通り桁単位で記録されている。しかし、PC鋼材腐食調査については、2.(3).a)で示した通り、主桁両端部のPC鋼材曲げ上げ部それぞれ2箇所である。したがって、本検討における外観変状については、主桁両端部のPC鋼材曲げ上げ部に沿って生じた損傷を抽出し集計した。抽出事例を図-7(図中の赤字)に示す。また集計結果は92件であった(表-2参照、表中の赤字)。

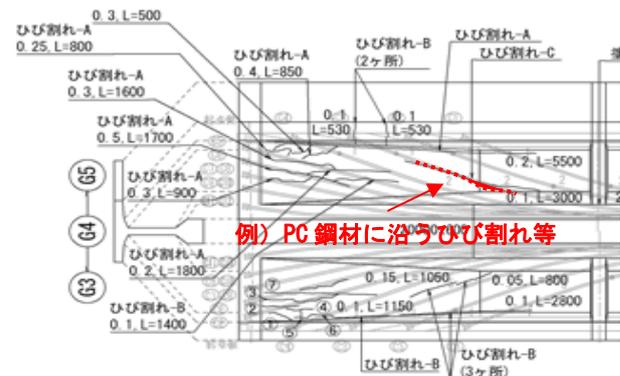
図-7 外観変状詳細調査（拡大図）

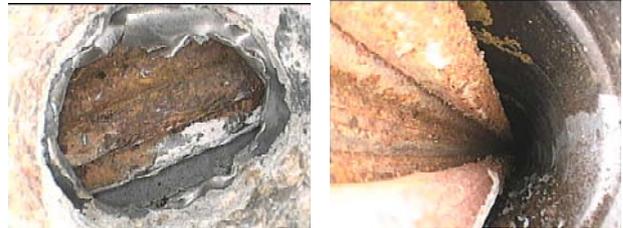
PC鋼材腐食調査の結果を表-2に示す。調査総数は7260箇所である。その内、PC鋼材の腐食度Ⅰ～Ⅳの集計は2246箇所(調査総数の約31%)、腐食度Ⅱ～Ⅳの集計は220箇所(調査総数の約3%)であった。PC鋼材の腐食事例として、腐食度Ⅳの状況を図-8に示す。

図-8 PC鋼材 腐食度Ⅳ

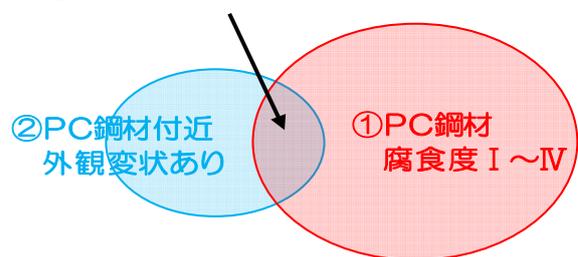
分析は、PC鋼材の腐食が有る箇所に外観変状が併発していた比率(以下、腐食に対する外観変状)と、外観変状が有る箇所にPC鋼材の腐食が併発していた比率(以下、外観変状に対する腐食)の2方向から分析する。この概念を図-9に示す。

③外観変状ありかつPC鋼材腐食あり

外観変状に対する腐食: ③/② ・ 腐食に対する外観変状: ③/①

図-9 分析の概念図

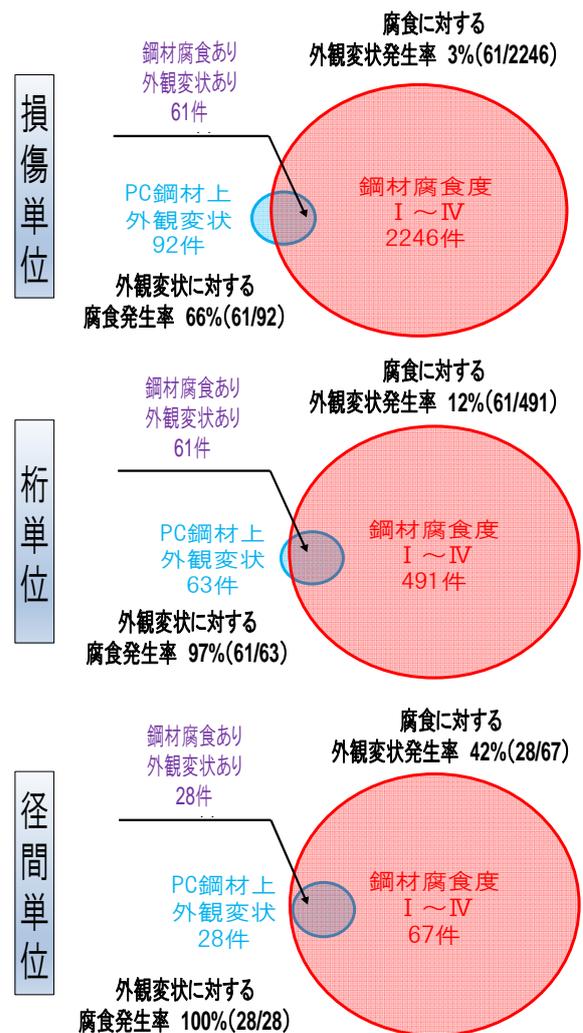
前章では、PC鋼材の腐食が生じた箇所の外観変状、言い換えると局所的な損傷単位での分析を実施した。その結果、外観変状がPC鋼材の腐食を知る手がかりになり得ることを示したが（外観変状に対する腐食の分析より）、それはPC鋼材腐食総数に対しては極僅かな割合である。そこで、外観変状を伴わないPC鋼材の腐食箇所を抽出する手法を検討するため、着目範囲を損傷単位から、桁単位、径間単位と拡大し同様の分析を実施した。桁単位と径間単位の定義を表-4に、損傷単位も含めた分析結果を図-13に示す。

図-13より、腐食に対する外観変状は、損傷単位の場合3%であるのに対して、桁単位では12%、径間単位では42%であった。以上の結果より、主桁端部のPC鋼材曲げ上げ部において、ひび割れや漏水遊離石灰等の外観変状がある場合、着目範囲を損傷単位から桁単位⇒径間単位と拡大させることで、PC鋼材の腐食有無について精度を向上させながら絞り込める可能性がある。但し、今回の検討では当該傾向が得られた正確な根拠や状況分析まで実施できていない。この点については今後の検討課題と考えている。

図-13 損傷⇒桁⇒径間単位での分析（腐食度 I～IV）

腐食に対する外観変状の比率は、例えば桁単位では腐食度 I～IVの12%（図-13参照）に対して、腐食度 II～IVでは26%（図-14参照）になるなど若干高くなる傾向である。また、損傷単位で確認した鋼材腐食と外観変状の併発15件の外観変状内訳は、ひび割れ7件、漏水遊離石灰8件（53%，8/15）であった（表-3参照）。これに対し腐食度 I～IVの同件数は、ひび割れ39件、浮き2件、漏水遊離石灰20件（33%，20/61）であった（表-3参照）。

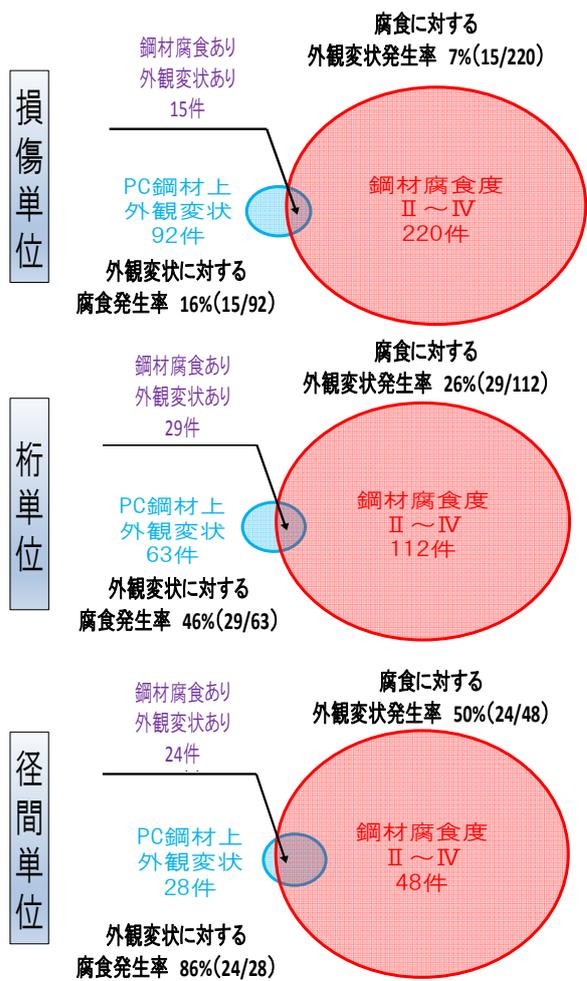
本節では前節と同様に、着目範囲を損傷単位から桁単位⇒径間単位と拡大させて鋼材腐食との関連性を分析するが、鋼材腐食については、より重度な損傷との関連性を確認するため、腐食度 II 以上を対象とした。結果を図-14に示す。

図-14 損傷⇒桁⇒径間単位での分析（腐食度Ⅱ～Ⅳ）

以上の結果より、腐食度をⅡ～Ⅳで分析すると、腐食に対する外観変状の比率は腐食度Ⅰ～Ⅳに比べて高くなること、加えて外観変状の項目は、腐食度Ⅰ～Ⅳに比べると、漏水遊離石灰の割合が高くなることを確認した。

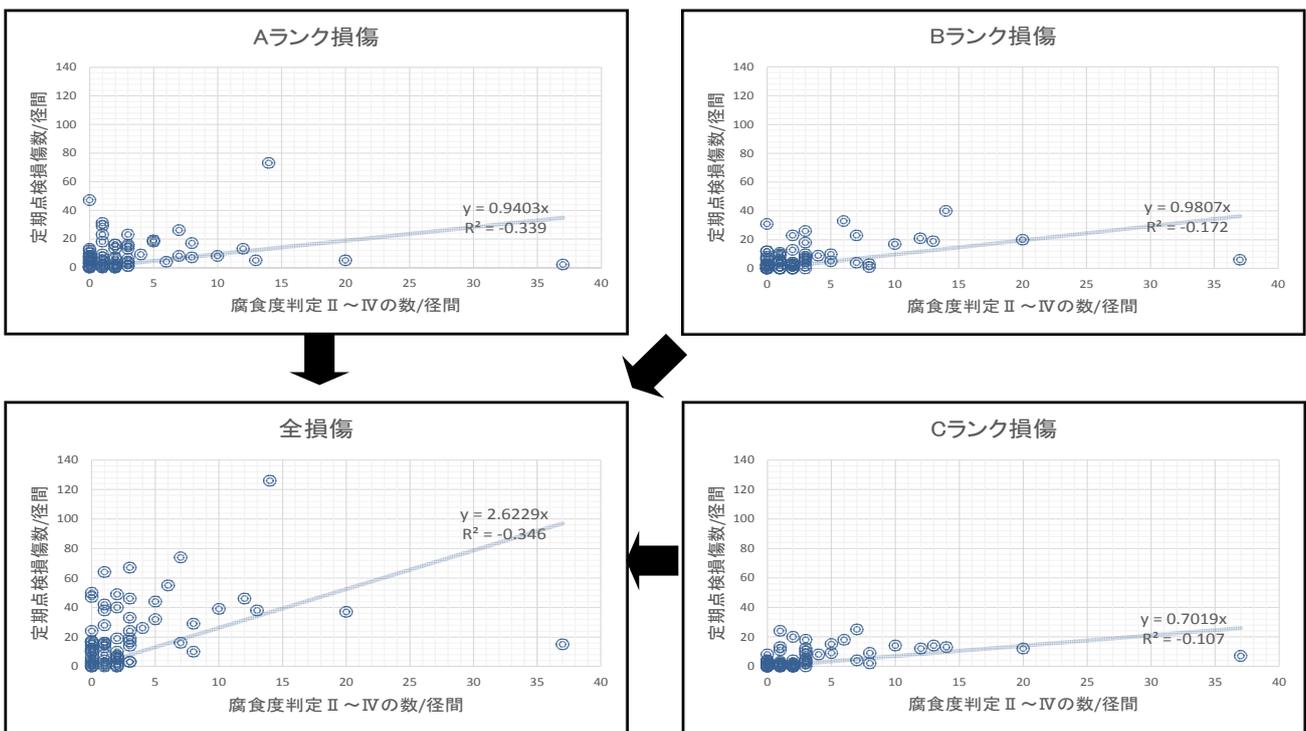
これまでは、大規模修繕工事の外観変状詳細調査とPC鋼材腐食調査の結果を活用し分析を行った。本節では、外観変状のデータについて、より汎用的と考えられる定期点検結果を用いてPC鋼材腐食調査の結果と照合した。結果を図-15に示す。

図-15の左上及び右側の2つのグラフは定期点検の損傷ランク毎（左上：Aランク，右上：Bランク，右下：Cランク，1次判定結果）に集計した結果である。横軸は径間単位の腐食度Ⅱ～Ⅳの件数，縦軸はランク毎の延べ発生件数（径間単位）を示している。

損傷ランク毎では、総じて腐食度Ⅱ～Ⅳとの関連性は低く、定期点検の1次判定において損傷度が高いとされるAランクの集計においても、腐食度Ⅱ～Ⅳとの関連性はBCランクと同等である。

そこで、各ランクの損傷数を合計した全損傷件数と腐食度Ⅱ～Ⅳの関連性を確認した（図-15の左下）。結果として、損傷ランク毎の集計に比べて全損傷の集計は、腐食度Ⅱ～Ⅳとの関連性が高くなることを確認できた。これにより、定期点検の情報を用いて、腐食度Ⅱ～Ⅳを有した径間の絞込みに活用できる可能性があると考えられる。但し、要注意径間と判断するための基準等（総損傷件数の指標等）については、より詳細にデータを検証し検討したい。

図-15 径間単位での検計 定期点検結果と鋼材腐食度Ⅱ～Ⅳ
