多列杭を有する既設フーチングの耐震性能評価 実験及び損傷メカニズムに関する検討

要約

本研究では、多列杭を有する既設フーチングの耐震性を評価するために、橋脚、フーチング、杭頭部を一体とした1/10スケールの縮小模型試験体を用いた水平荷重載荷実験を実施し、更に、その損傷メカニズム及び荷重抵抗機構を明らかにするために3次元弾塑性有限要素法を用いた実験再現解析を実施した。その結果、多列杭を有する既設フーチングは設計上のせん断耐力を超えてもせん断破壊は生じず、柱の回転挙動と柱・杭の引張力による円弧状の引張破壊がフーチングの内部に発生するものの、その損傷に対しフーチングの全幅で面的に抵抗するため変形能を有するじん性的な破壊形態となることが明らかとなった。

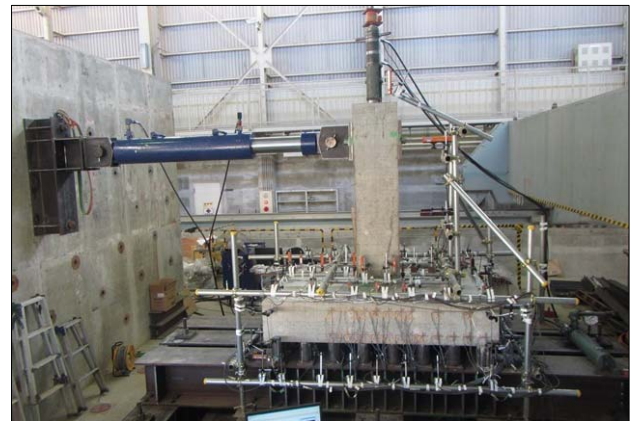
図-3 片側繰返し水平荷重実験状況

に示す。また、実験セットアップ状況を図-2に、実験状況写真を図-3に、実験試験体配筋図（フーチング・杭）を図-4に示す。実験試験体は、実験対象下部構造物の1/10スケールとし、橋脚（柱）、フーチング、杭頭部を一体として製作した。実験試験体の水平荷重載荷方向のせん断スパン比（下側引張時）は、2.4（最外縁杭位置）、1.5（外側から2列目杭位置）、0.6（柱近傍杭位置）となっている。また、フーチングの鉄筋量は下側主鉄筋比が

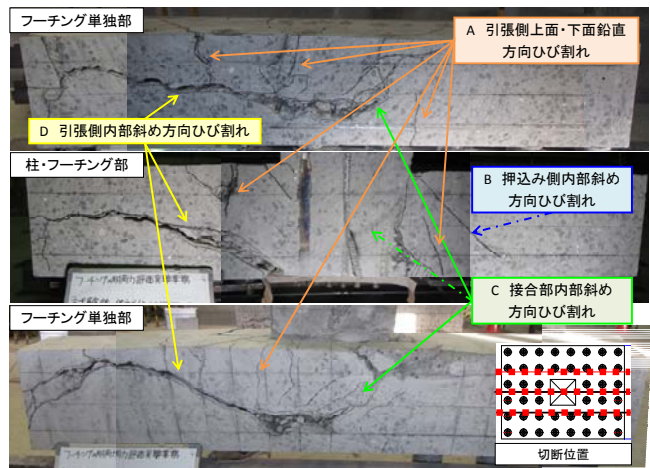
図-7 フーチング切断面での内部ひび割れ状況

フーチング内部のひび割れ発生状況を確認するため実験試験体の切断を行った。図-7にフーチングの切断位置及びフーチング内部ひび割れ発生状況を示す。切断面はフーチング中央断面と中央断面から杭一列分離れた2断面の合計3断面とした。

フーチング内部には図-7に示すA~Dの4種類のひび割れが確認された。全ての切断面において引張側のフーチング下面柱フーチング接合部から引張側のフーチング上面に向かう斜め方向のひび割れD(引張側内部斜め方向ひび割れ)が確認された。このひび割れDはひび割れ幅が非常に大きく引張側のフーチングの上下主鉄筋の間を進展しフーチングの側面にまで達していた。中央断面から離れた他の2断面では、押込側のフーチング上面柱フーチング接合部から引張側のフーチング下面柱フーチング接合部に向かう円弧状のひび割れC(接合部内部斜め方向ひび割れ)が確認された。このひび割れCは、引張側のフーチング下面柱フーチング接合部付近において引張側のフーチング内部に進展するひび割れDと繋がるように発生していた。

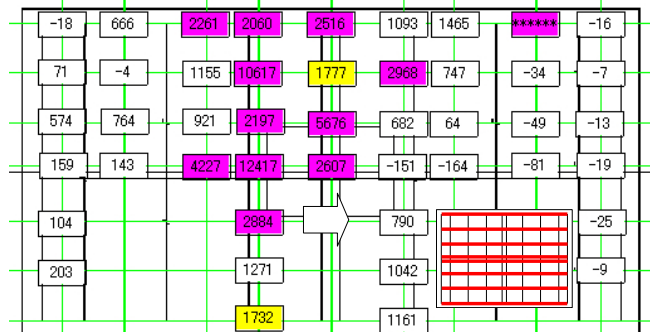
図-8 フーチング上面主鉄筋のひずみ発生状況 ($3\delta_0$) (降伏ひずみ以上を赤着色)

図-8に、 $3\delta_0$ 時(水平荷重最大時)におけるフーチング上面主鉄筋の降伏ひずみ ($1,845 \mu$) 発生状況を示す。フーチング上面主鉄筋の降伏ひずみに達した箇所が面的に広がっていることが確認された。また、フーチング上面直角方向鉄筋も同様に降伏範囲が面的に広がっていることが確認された。

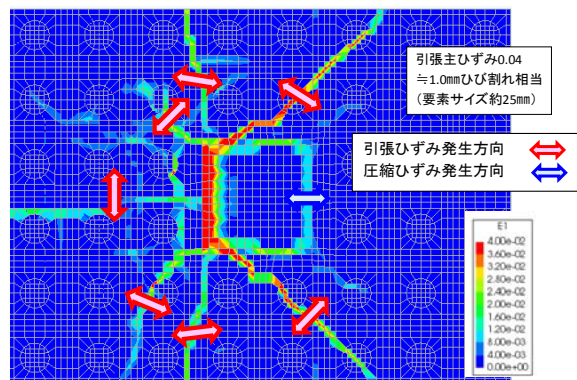
図-12 フーチング上面引張ひずみ発生状況（最大荷重付近）

図-6示す水平载荷位置の水平荷重－水平変位関係にFEMで得られた水平荷重－水平変位関係をあわせて示す。FEMにおいても実験と同様の水平荷重－水平変位関係が得られた。フーチング上面鉄筋の降伏荷重（272kN）及び下面鉄筋降伏荷重（303kN）ともに実験と同様の降伏状況であったことから、FEMにより実験での破壊形態を再現できていると考えられる。図-12に実験最大荷重付近におけるフーチング上面の引張ひずみ（最大主ひずみ）発生状況を示す。FEMにおいても実験で確認されたひび割れ発生箇所での引張ひずみの発生が確

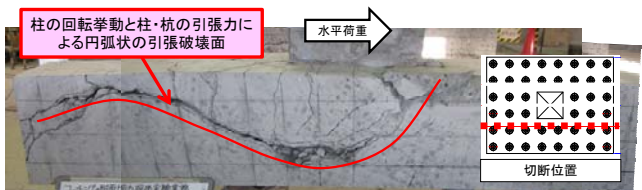
図-17 フーチングの円弧状の引張破壊面

図-17に示す柱の回転挙動と柱・杭の引張力による円弧状の引張破壊により荷重の低下が生じるが、この破壊に対し引張側フーチングの全幅で面的に抵抗するため、面的な荷重分配を伴いながら変形能を有するじん性的な破壊が生じたと考えられる。
