橋梁上に設置した柱状付属構造物の耐荷力評価に関する 実験的検討

既往の地震において橋梁上の照明柱やテレビ支柱（以下、柱状付属物と称する）の倒壊や脱落が確認¹されており、災害時の機能確保から当該構造物の耐震性を評価することが重要である。本検討では、柱状付属物に地震荷重が作用した際の各部材の破壊順序・破壊形態およびそれらを網羅した非線形特性を把握する目的として、柱状付属物基部付近をモデルとして取り出した実物大模型供試体を製作し、静的に正負交番繰返し載荷試験を実施した。また、載荷試験に対する再現解析をFEAにより行い、実構造物規模の柱状付属構造物における非線形特性に展開するための検討を行った。

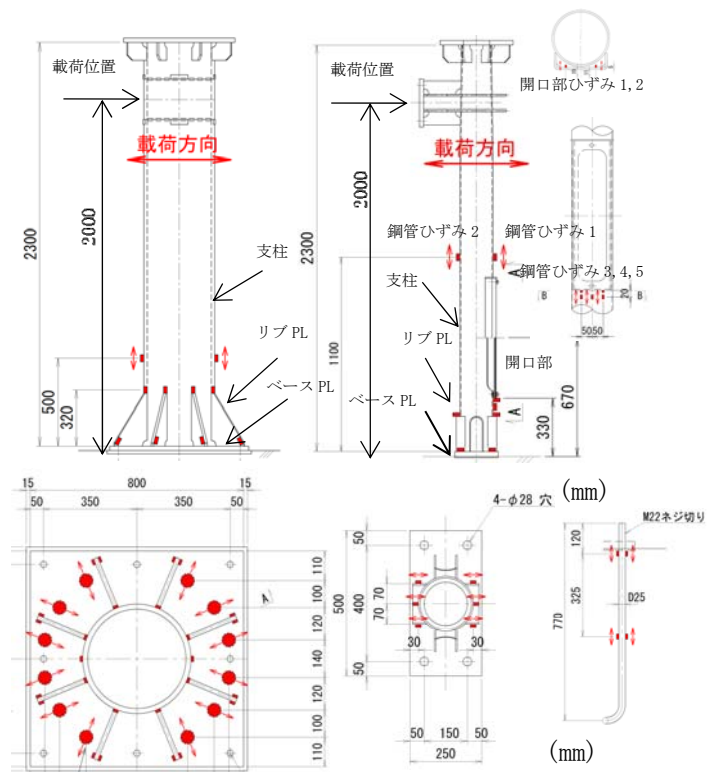
図-1 試験体図（左：既設テレビ支柱，右：既設照明柱）

支柱部は直径 $\phi 406.4\text{mm}$ 、板厚 $t=19\text{mm}$ の鋼管、ベースプレートは $t=25\text{mm}$ の板材で構成しており、D25のアンカーボルト8本でコンクリート基礎に固定した。コンクリート基礎部はRC橋脚天端を模擬して設計基準強度 27N/mm^2 のコンクリートブロックとした。

支柱部は直径 $\phi 190.7\text{mm}$ 、板厚 $t=6\text{mm}$ の鋼管で、D25のアンカーボルト4本でコンクリート基礎に固定した。兵庫県南部地震の被災事例では施設配線用の開口部での座屈が多数確認されているため、本実験でも標準図どおりベースプレートから高さ670mm位置に開口部を設置した(図-1)。高速道路上の照明柱は、幅250mmの壁高欄天端に設置されており、外力作用時にコンクリートで圧壊することも想定されたため、壁高欄を模擬して配筋D13、主筋D16、設計基準強度 24N/mm^2 のコンクリート基礎とした。

阪神高速道路では、現行のテレビ支柱と照明柱はそれぞれ高さ12mと10m程度を標準としているが、本実験では高さ2.3m程度までの供試体を製作し、ベースプレートから高さ2.0mの位置を載荷点として、正負交番載荷試験を行った。それぞれの試験体略図を図-1に示す。繰返し載荷回数は3回を基本とした。試験は図-2に示すように、鉛直ジャッキにてテレビ支柱もしくは照明柱の自重に相当する鉛直荷重を常時作用させながら水平ジャッキにて水平力を与えた。水平ジャッキの制御方法は変位制御、試験体上部の取付治具に水平ジャッキを固定、載荷させた。

支柱、ベースプレート、リブ、アンカーボルトにおいて、図-1および図-3に示す位置で部材軸方向のひずみを計測した。アンカーボルトについては、ベースプレートの変形に伴って伸びることを想定し、鉛直変位を計測した。照明柱については、壁高欄のはらみだし挙動を高精度ラインセンサにより3次元的に計測した。

2δy (=70mm) の載荷でリブプレート頂部が降伏ひずみに、3δy (=105mm) の載荷時に開口部の下側位置の鋼管3および5 (図-1) で降伏ひずみを超える応答を示した。5δy載荷以降は、1方向 (押し側) への強制変位を単調増加させて載荷し、最終的に水平ジャッキのストローク限界である250mmまで載荷した。このとき、図-11に示すように引張側でベースプレートが持ち上げられるように変形し、アンカーボルトは4本とも伸びていた。破断や開口部の座屈などの、荷重が急激に落ちるような事象は生じなかった。開口部上側の鋼管 1, 2, 開口部下側の鋼管4および開口部1, 2 (図-1) は最終時においても降伏ひずみに達しなかった。コンクリート壁高欄に着目すると、側面に曲げひび割れが見られたが、はらみだしの挙動は見られなかった。試験終了時の荷重は31.0kNであり、荷重-変位曲線は原点に戻る挙動を示した。

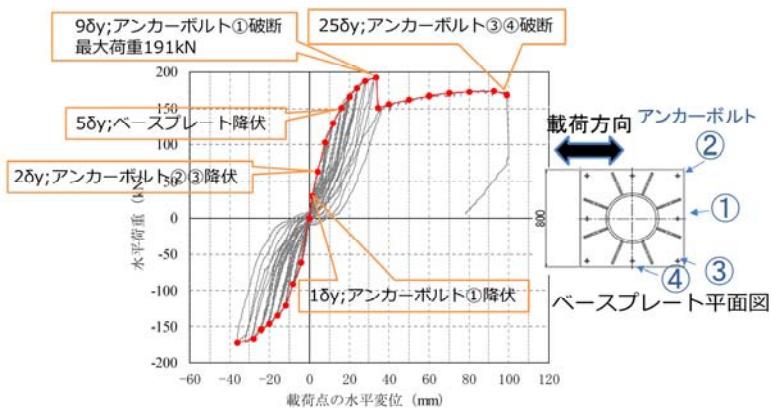
図-4 荷重-変位関係 (既設テレビ支柱)

荷重と荷重点における水平変位の関係の実験結果を図-4に示す。4mmでアンカーボルト①の頂部が降伏ひずみに達したため、降伏変位 $1\delta y$ を4mmとした。

$2\delta y$ 荷重時にはベースプレートが変形し、アンカーボルト①頂部はベースプレートに引張り上げられ一時的に1mm伸びた。このとき、両端のアンカーボルト②③の頂部でも荷重を負担して降伏ひずみに達した。 $5\delta y$ 荷重時にベースプレートがアンカーボルト①②の間で降伏ひずみに達し、 $9\delta y$ 荷重途中の水平変位35mm時点でアンカーボルト①が11mm程度伸びたところで破断し、最大荷重191kNから荷重が急激に低下した。ただし、その他のアンカーボルトに荷重分散され、全体系としては倒壊に至るような致命的な破壊には至っておらず、抵抗荷重もその後微増ではあるが増加した。 $10\delta y$ 以降は正側への強制変位を単調増加させて荷重し、最終的に $25\delta y$ (100mm)まで荷重した時点でアンカーボルト③とその隣のアンカーボルト④が同時に破断し、大幅な耐力低下が生じ実験を終了した(図-5)。支柱は最終荷重においても降伏ひずみに至らなかった。

耐荷力評価としては、アンカーボルト①の頂部の破断で最大荷重は落ちるが、他のアンカーボルトに分散されるため全体系としては粘り強いといえる。

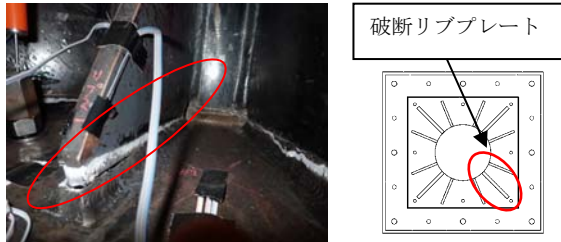
荷重と載荷点における水平変位の関係の実験結果を図-8に示す。載荷位置の水平変位が5mmに到達した時点で、アンカーボルトより先にリブプレート下部が降伏ひずみに達したため、降伏変位 $1\delta y$ を5mmとした。載荷位置の水平変位が $3\delta y$ (=15 mm) に到達した時点で、既設アンカーボルト①, ②, ③が降伏ひずみに達した。また、増設リブ頂部付近の支柱も降伏ひずみに達した。載荷位置の水平変位が $4\delta y$ (=20mm) に到達した時点で、既設リブプレート下部付近のベースプレートが降伏ひずみに到達した。載荷位置の水平変位が $5\delta y$ (=25mm) に到達した時点で、新設アンカーボルト①が降伏ひずみに到達した。 $13\delta y$ (=65mm) の最大荷重591kNの段階で引張り側リブプレートのベースプレート側溶接が破断し荷重低下が発生した (図-9)。その後、 $28\delta y$ (=140mm) まで載荷させたがストローク限界となったため試験を終了した。

図-9 テレビ支柱 (ベースプレート拡幅)
最大荷重時 (13δy) 基部 (引張側)

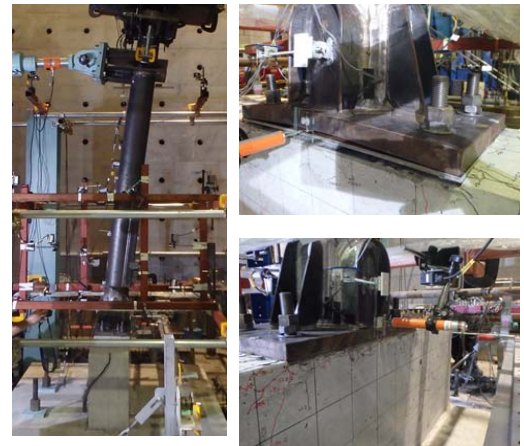
図-11 照明柱最大荷重時の全景:左,
基部 (引張側):右上, 基部 (圧縮側):右下

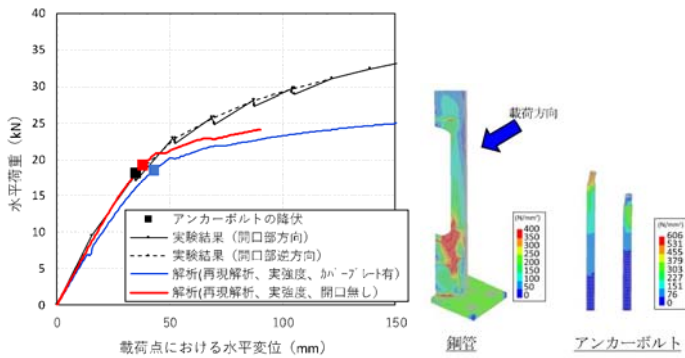
図-16 実験と荷重の変位関係：左，応力コンター：右

図-16に実験とFEAの荷重点位置における荷重-水平変位関係を示す。ここでは，はじめに降伏したアンカーボルトに着目した。図より，FEA（青線）では18.5kN荷重時に水平変位43mmでアンカーボルトが降伏するのに対して，実験（黒線）では少し早く降伏する。また剛性もFEAの方が小さい。これは，FEAでは図-18に示すように先に開口部付近に応力が集中しており，アンカーボルトに荷重が伝達されるのが遅れるためと推察される。一方で，実験では正方向，負方向のどちらでも荷重-水平変位関係の履歴がほぼ同様であり，開口部がない無垢な鋼管と同等の挙動となっている可能性がある。そこで，開口部を設けない鋼管とした場合のFEA（赤線）を実施した。このとき，19.2kN荷重時に水平変位38mmでアンカーボルトが降伏する結果となり，実験でアンカーボルトが降伏する35mmまでの初期剛性は実験結果をよく再現できている。実験とFEAより，荷重初期の鋼管変形は開口部による剛性低下の影響はなく，開口部方向と開口部逆方向で同様の挙動を示した。
