PC 舗装版の非破壊調査事例について

(一財) 阪神高速先進技術研究所 調査研究部 ○齋藤 佑太
 阪神高速道路(株) 管理本部 神戸管理・保全部 保全事業課 岡本 信也
 阪神高速道路(株) 管理本部 神戸管理・保全部 保全事業課 岡山 真人

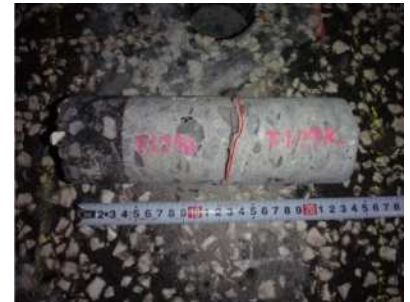
写真-1 内部の水平ひび割れ

阪神高速 32 号新神戸トンネルは、道路トンネルでは希少な PC 舗装が採用されており、供用開始から 40 年以上が経過している。近年の点検において、道路軸方向に進展する鉛直ひび割れや断面内部で進展する水平ひび割れ(写真-1)、PC 舗装版と路盤間の空洞(写真-2)などが確認されており、補修方法の検討においてはこれら損傷の発生位置、範囲の詳細な状況把握が必要である。本稿では、目視点検や打音検査で発見が困難な水平ひび割れや PC 舗装版底面の空洞について、「衝撃弾性波法」¹⁾と「多配列電磁波レーダ法」²⁾を用いて損傷箇所および範囲を検証した結果について報告する。

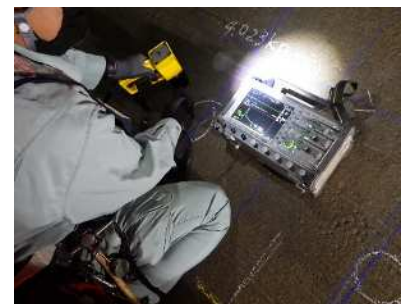
写真-3 衝撃弾性波法

衝撃弾性波法の測定状況を写真-3 に示す。判定方法は、測定した振動波形から FFT により周波数スペクトルを求め、版厚相当の周波数帯に明瞭なピークが見られた場合を「健全」、版厚相当よりも高い周波数帯にピークが現れた場合を「水平ひび割れの可能性あり」、明瞭なピークが現れない場合を「劣化の可能性あり」とした。

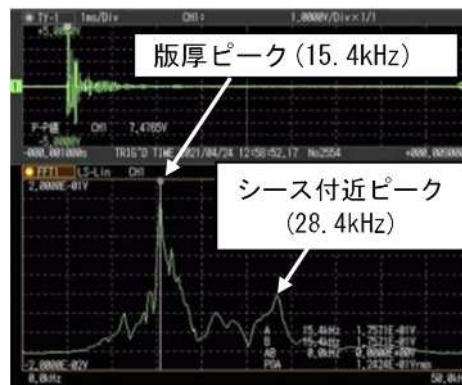
写真-5 測点 D2 の測定波形

- ② 周波数スペクトルのピーク形状について、健全部は劣化部よりも先鋭なピーク形状が多かった(図-1)。劣化部は、健全部よりもピーク形状が歪んだものが多かったものの、ピークが現れない測点は無く、全体的に水平ひび割れの影響はないと判断される結果であった。
- ③ ただし、劣化部の測点 D2 については、PC 舗装版厚 (d=150mm) の反射と考えられる周波数帯 (15.4kHz) の他に、高い周波数帯 (28.4kHz) でもうひとつのピークが現れており、シーす付近 (d=75mm) に発生した水平ひび割れからの反射を捉えている可能性が考えられた (写真-5)。

算出式： $d=C_p/(2f)$ d：境界の深さ、 C_p ：弾性波速度、f：境界面の縦反射波の周波数
