報告

UFC 床版の先進的な維持管理に関する検討

超高強度繊維補強コンクリート (以下, UFC) を用いた UFC 床版は, 常時の作用に対してひび割れが生じないように設計している. 一方, 維持管理においては, 設計基準で設定していない作用によりひび割れや欠損等の損傷が生じることが想定される. 本検討は, UFC 床版の確実かつ先進的な維持管理手法の確立を目的として, UFC 床版に生じる作用と損傷, その損傷の調査・点検・診断, 補修・補強などを, 一連の「維持管理シナリオ」として検討した.

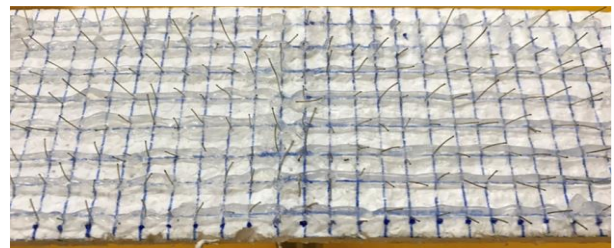
写真-2 発泡スチロールへの鋼繊維の差し込み

また、浮き部分には鉛直方向に架橋した鋼繊維の存在が想定されるため、既往研究⁸⁾による鋼繊維の鉛直方向の配向性を参考に、発泡スチロールには写真-2 に示すように鋼繊維を配置した（5cm×5cm の範囲に 80 本）。

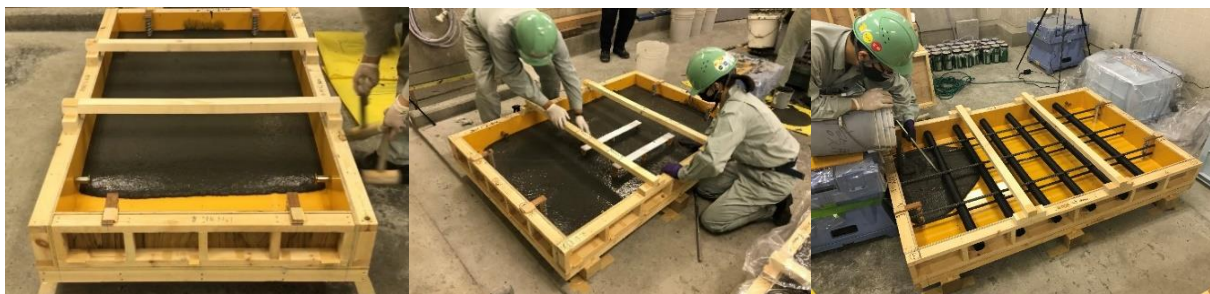
写真-1 テスト床版作製状況（左：ひび割れ床版，中：浮き床版，右：PC 鋼材破断床版）

維持管理シナリオで設定した損傷の発見を目的として、調査・点検方法に関する検討を実施した。具体的には、3種類の損傷を模擬したテスト床版（ひび割れ、浮き、PC 鋼材破断）を製作し（写真-1）、点検・非破壊検査の適用性検証を行った。

テスト床版は、厚さ 150mm、長さ 1500mm、幅 800mm の平板型とし、PC 鋼材は配置しない構造とした。ひび割れ導入は、アムスラー（最大容量 4900kN）を用いた三等分点荷重により、表-2 に示す荷重変動パターンで載荷と除荷を繰り返し、目視確認により残留ひびわれ幅が 0.2mm 程度、周囲のひび割れ幅 0.1mm 程度が分散するテスト床版となるまで、最大 470kN で載荷した。

テスト床版は、厚さ 150mm、長さ 1500mm、幅 1000mm の平板型とし、内部に発生した浮きを模擬するため、高さが異なる 3 箇所を発泡スチロール（厚さ 5mm、長さ 500mm、幅 50mm）を配置し、高さはそれぞれ床版下面から 20mm 付近、100mm 付近、130mm 付近とした。

テスト床版は、厚さ 150mm、長さ 1500mm、幅 1000mm とし、テスト床版内部には、図-3 のように破断を模擬したプレテンション鋼材、およびポストテンション鋼材を配置した。プレテンション鋼材は 2 段配置となっているが、破断を模擬した鋼材は、テスト床版の底面側に配置した。なお、PC 鋼材には UFC およびグラウトが入り込まないように、ビニールテープを巻いた。

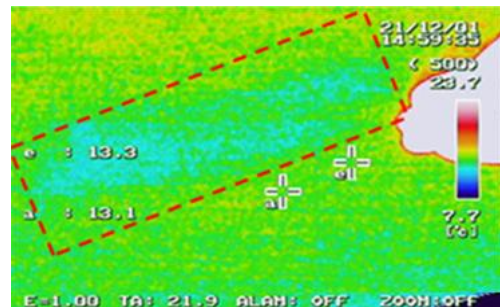
図-4 赤外線サーモグラフィ計測結果

床版下面から測定した3箇所（浮きのかぶり：20mm, 100mm, 130mm）のうち，かぶりが最も浅い（20mm）箇所のみ周囲（健全部）との温度差を確認することができた（図-4）．また，測定は床版上面からも実施したが，いずれのかぶり（20mm, 50mm, 130mm）においても健全部との温度差は確認できなかった．本結果は，冬季における特定の時間帯において試行的に実施した結果であり，気象条件や計測時間帯の影響により健全部との温度差の確認が困難であったと推測される．

- a) UFC床版に想定される微細ひび割れについて、ひび割れ模擬テスト床版を製作して確認した結果、目視によりひび割れ幅 0.06mm 程度まで確認することができた。
- b) 浮きを模擬したテスト床版を用いてハンマーによる打音法を試行した結果、人の聴覚による浮きの判定は困難であることが分かった。
- c) 赤外線サーモグラフィにより健全部と浮き部分の温度差を確認した結果、底面から 20mm の位置に存在する浮きのみ健全部との温度差を確認できた。今後は、健全部と劣化部の温度差を測定できる時間帯や気象条件を整理する必要がある。
- d) 漏洩磁束法や電磁波レーダなど、磁力を用いた非破壊検査手法による PC 鋼材の破断判定、および鋼材位置の確認においては、UFCに内在する鋼繊維によって検知が難しくなることがわかった。ただし、漏洩磁束法においては、鋼繊維の影響を取り除くことで判定が可能となる結果を示した。今後、鋼繊維の影響を除去できる計測技術や解析方法を検討することで、調査・点検手法の確実性を向上させることができると考える。

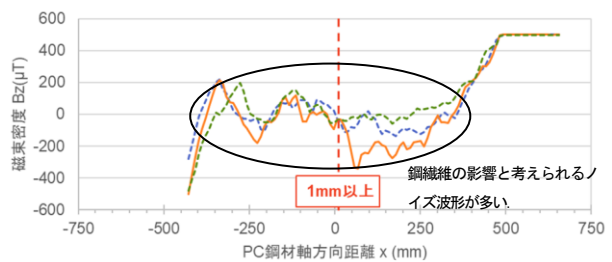
図-5 脱磁前の計測結果（プレテン PC 鋼材）

漏洩磁束法は，コンクリート表面から永久磁石で鉄筋を着磁した後，破断箇所での磁束の乱れを磁気センサで検出して破断の有無を診断するものである．

PC鋼材破断床版を用いて，通常のコンクリート構造物と同様に着磁作業を行い，センサにより測定を実施したところ，ノイズと思われる波形（小波）の発生が顕著に見られ，PC鋼材の破断判定が困難な結果となった（図-5）．これは，UFC床版に内在する鋼繊維にも強力に着磁されたことが要因と推察される．

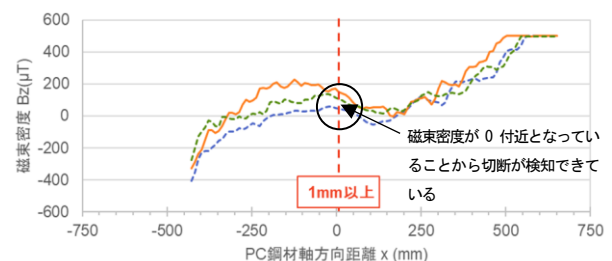
図-6 脱磁後の計測結果（プレテン PC 鋼材）

そこで，着磁後の表面において，脱磁作業を行うことで，鋼繊維に着磁された磁力の低減を試みた．その結果，ノイズ波形が減少し滑らかな曲線となることで，プレテンションPC鋼材（かぶり厚さ：35mm程度）の破断を検出することができた（図-6）．ただし，ポストテンシ

ョンPC鋼材（かぶり厚さ：60mm程度）については，かぶりが厚いことやシースの影響等により，破断を確認することができなかった．

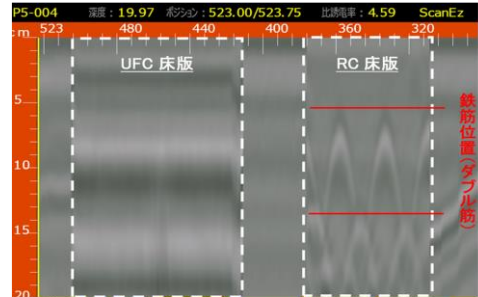
図-7 電磁波レーダ法による測定結果

鉄筋位置や鋼材位置の確認手法として一般的に用いられる電磁波レーダ法を用いて、鋼繊維が内在する UFC 床版中の鋼材位置の特定を試みた。UFC 床版上と RC 床版上を連続して測定した結果を図-7 に示す。

RC 床版においては、ダブルに配置された鉄筋位置が確認できたのに対し、UFC 床版では PC 鋼材位置が確認できなかった。これは、UFC 床版内に放出された電磁波が、内在する鋼繊維（磁性体）で反射することによって散乱したためであると推測される。
