橋梁上に設置した柱状付属構造物（テレビ支柱）の補強構造に関する実験的検討

阪神高速道路(株) 正会員 谷口 祥基, 正会員 西村 美紀
 (一財) 阪神高速先進技術研究所 正会員 山本 修嗣, 正会員 ○ 谷口 恒

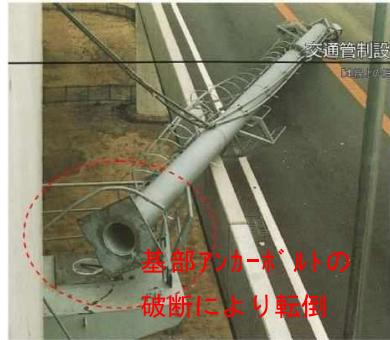
図1 テレビ支柱の被災例

1995年に発生した兵庫県南部地震では、多くの柱状付属構造物に転倒等の被害が発生した。交通流監視カメラを設置するテレビ支柱についても、図1の通り基部アンカーボルトの破断により、転倒等の被害が発生した¹⁾。このような被害によって阪神高速道路の交通機能が阻害されないよう、必要な対策を講じることが望まれている。しかしながら、テレビ支柱は死荷重、活荷重および風荷重に対して弾性設計を行っており、地震荷重を考慮していないのが実情である²⁾。高さ12mの標準仕様のテレビ支柱³⁾の場合、支柱部に作用する風荷重は約10kN（設計風速：55m/s）である。一方、レベル2地震動を想定し、水平震度khy=1.30を支柱部に作用させると、地震荷重は約30kNとなる。レベル2地震動により設計を上回る荷重が作用するため、標準仕様のテレビ支柱はレベル2地震動に対して部材が塑性化する可能性がある。したがって、部材の塑性化を考慮した補強を行うことで、構造を合理化できる可能性がある。そこで、本検討では、これらの検討の基礎資料として、標準的なテレビ支柱と仮想的な補強構造を対象に、載荷実験に基づき耐荷性能と損傷順序を評価した。

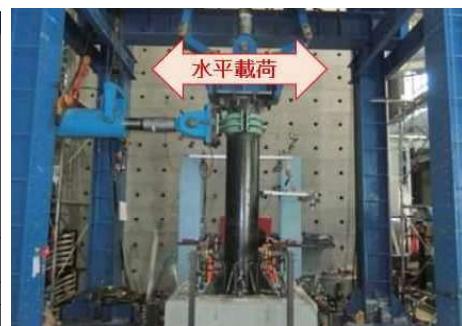
図2 実験供試体の一例 (Case1)

実験供試体の概要を表1及び図2に示す。Case1は標準的なテレビ支柱であり、直径径φ406.4mm、板厚19.0mmの支柱をD25のアンカーボルトで橋脚天端を模擬したコンクリートブロックに設置する構造である。Case2（補強構造①）は、アンカーボルトが破断した被災事例を踏まえ、Case1のアンカーボルトをD29に変更した構造である。Case3（補強構造②）は、アンカーボルトが破断しないよう、ベースプレートを拡幅するとともに、D38のアンカーボルト及びリブプレートを増設した構造である。標準的なテレビ支柱は支柱高さが12mであるが、実験設備の能力を踏まえ、実験供試体の支柱高さは2.3mとしている。

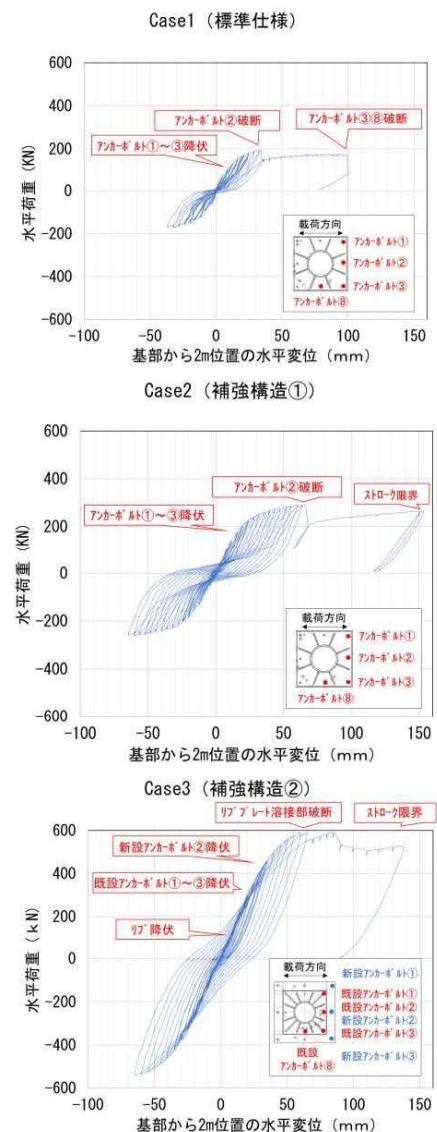
図3 載荷実験結果

載荷実験から得られた荷重変位関係を図3に示す。Case1は、変位が8mmに到達するまでにアンカーボルト①②③が降伏し、水平変位35mm時点に到達した時点で、アンカーボルト②が破断した。最大荷重は191kNであった。アンカーボルト②破断後も、残りのアンカーボルトが荷重を分担し、水平変位が99mmに到達した時点でアンカーボルト③⑧が破断し、荷重が急激に低下した。なお、FE解析により実施した再現解析においても、アンカーボルトの損傷が先行する破壊順序を確認している⁴⁾。Case2は、水平変位が28mmに到達するまでにアンカーボルト①②③が降伏し、水平変位が68mmに到達した時点でアンカーボルト②が破断した。最大荷重は290kNであった。アンカーボルト②破断後も、残りの部材が荷重を分担できたので、水平荷重がストローク限界の約150mmに到達するまで急激な荷重低下が生じなかった。Case3は、水平変位が5mmに到達した時点で既設リブプレートが降伏した。水平変位が15mmに到達した時点で既設アンカーボルト①②③が降伏し、25mmに到達した時点で新設アンカーボルト②が降伏した。そして、水平変位が65mmに到達した時点でリブプレートのベースプレート側溶接部が破断した。最大荷重は591kNであった。リブプレート溶接部破断後も、残りの部材が荷重を分担できたので、水平荷重がストローク限界の約150mmに到達するまで急激な荷重低下が生じなかった。

以上の実験結果から、Case1及びCase2はアンカーボルトの損傷が先行する損傷順序となる一方で、アンカーボルトを増設したCase3はリブプレートの損傷が先行する損傷順序となることを確認した。また、最大耐力は、アンカーボルトをD25からD29に補強（Case1→Case2）することで約1.5倍に、ベースプレート拡幅とアンカーボルト・リブプレートの増設（Case1→Case3）を行うことで約3.0倍に増加することを確認した。なお、いずれのケースも、アンカーボルトの破断やリブプレート溶接部の破断といった損傷が発生した時点から、水平変位が2倍以上に増加するまで荷重を支持できることから、粘り強い構造であると考えられる。
