## 令和6年能登半島地震の観測記録を用いた鋼管集成橋脚の応答特性の分析

(一財)阪神高速先進技術研究所 正会員 ○赤松 伸祐 正会員 服部 匡洋  
 阪神高速道路(株) 正会員 谷口 祥基 正会員 西村 美紀  
 京都大学大学院 正会員 杉浦 邦征

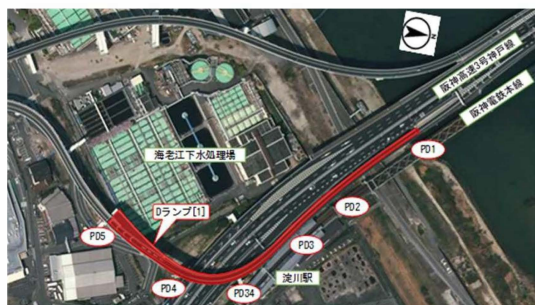
図-2 D ランプ[1]橋平面図

計測対象の鋼管集成橋脚は、海老江 JCT の神戸線から淀川左岸線への渡り線となる D ランプ[1]の PD4 橋脚に適用されている。D ランプ[1]の平面図を図-2<sup>2)</sup>（航空写真を加工して作成）に示す。PD4 橋脚を含む D ランプ[1]橋は PD1～PD5 間の鋼 5 径間連続鋼床版箱桁橋（ $92.7+60.5+50.5+49.0+78.9=331.6\text{m}$ ）であり、端支点の支持条件は PD1 が機能分離、PD5 が固定、その間の中間支点は剛結構造である。PD4 橋脚以外の橋脚は従来型の矩形断面鋼製橋脚である。

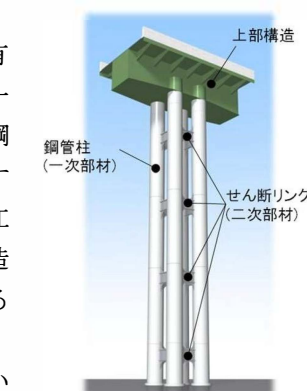
図-1 鋼管集成橋脚

鋼管集成橋脚は図-1 に示すように、鋼管 4 本組を基本単位とし、履歴減衰機能を有するせん断パネルを組み込んだせん断リンクにより鋼管を互いに接合することで単一の柱とした構造である。本橋脚は死荷重や活荷重などの鉛直荷重を一次部材である鋼管柱で支持し、地震時慣性力などの水平荷重を二次部材であるせん断リンクで抵抗する機構を有する。この橋脚は、阪神高速道路の海老江ジャンクション（以下、海老江 JCT）などにおいて試験施工が実施され、既に供用が開始されている。そして、実構造に適用された鋼管集成橋脚が設計時のコンセプトに従って挙動しているかを確認するために、2021 年 4 月よりモニタリング計測を実施している。
