# 連続的に発生する斜面崩壊に着目した土砂流下シミュレーションの再現性に関する検討

## STUDY ON REPRODUCIBILITY OF SIMULATION OF SEDIMENT TRANSPORT FOCUSING ON CONTINUOUS SLIDING FAILURE

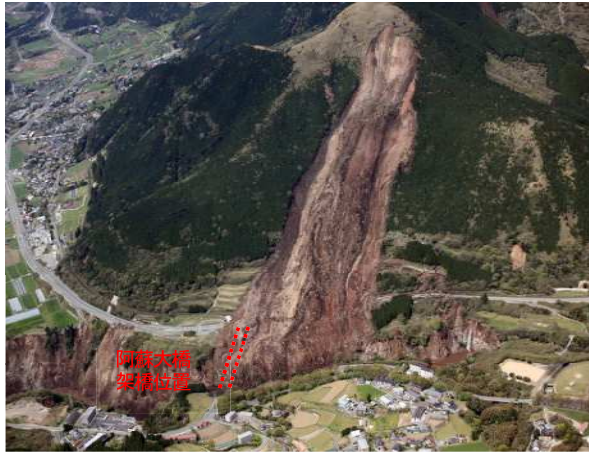
図-1 阿蘇大橋周辺斜面の被害状況（2016年熊本地震）<sup>1)</sup>

2016年4月熊本地震では、図-1に示すように阿蘇大橋(鋼アーチ橋)の崩壊が発生し<sup>1)</sup>、土木学会をはじめ、さまざまな研究機関で原因分析が行われてきた<sup>2)~6)</sup>。これらの分析では、阿蘇大橋が崩壊した原因として地震動による落橋、地盤変動による落橋、斜面崩壊による落橋などが考えられている。

本検討では、有限面積法の再現性を確認するため、図-1に示す2016年4月熊本地震で斜面崩壊が発生した阿蘇大橋周辺の斜面を対象に再現解析を実施した。対象は、阿蘇大橋周辺の1km四方の範囲とし、文献5)及び文献16)を参考に1mメッシュの航空レーザ計測データ（DEM）を用い三次元地形モデルを構築した。

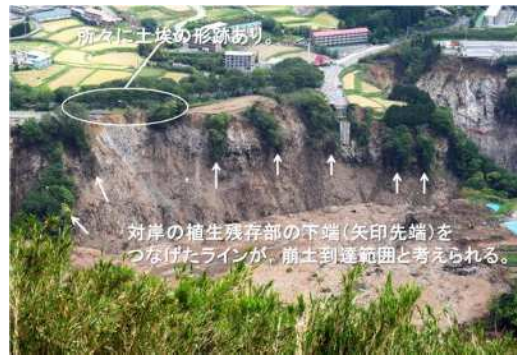
図-8 黒川における土砂の最大遡上高さの比較

図-8に土砂の対岸への最大遡上高さを示す。ここで、対岸への最大の遡上高さとして Case2 と Case3 は解析開始から 40 秒後、Case4 と Case5 は 35 秒後の解析結果を示す。現地調査では対岸斜面下部の樹木が流出・倒伏し、上端付近の樹木が土埃を被った痕跡が見られたことから、植生流失部の上端（植生残存部の下端）の高さまで土砂が到達したと考えられることから、土砂は黒川河床から対岸の 30～60m 程度の高さまで遡上したと推察される。

これに対し、Case2 では黒川河床から最大でも 20m 程度しか遡上しておらず、対岸への遡上高さについては実際の被害状況を良好に再現するには至らなかった。一方、Case3 では黒川の河床から最大 30m 以上の高さまで遡上

しており、定性的ではあるが Case3 の方が Case2 に比べて再現性が高いといえる。これは、簡易的に一次崩壊の土砂が二次崩壊領域に及ぼす影響を考慮したことにより、二次崩壊領域の土砂の流速が速くなったことが要因と考えられる。

また、Case4 は Case3 と同程度の遡上高さであるのに対し、Case5 では現地状況において土埃が確認されている対岸の最上段近くまで遡上しており、実際の被害状況を最も再現するケースであると考えられる。
