# 年報

一般財団法人 阪神高速先進技術研究所  
年報 [2025 年度]

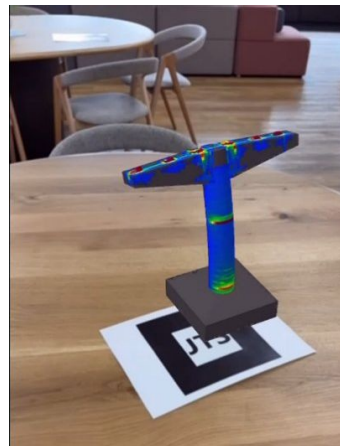
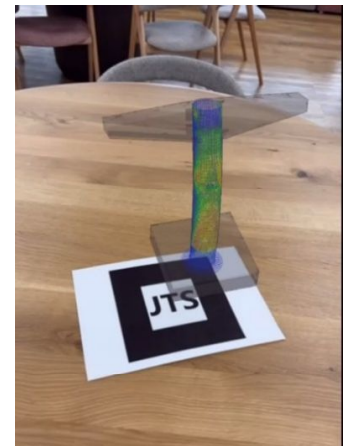
図-9 模型寸法での表示の試行

図-9 に模型寸法での表示の試行結果を示す。図-9 では 3 次元 FEM 解析結果で得られた変形図やひび割れひずみ図、鉄筋ひずみ図を示している。模型寸法では配筋や解析結果の全体像を把握しやすいことがわかる。また、アニメーションで表示させること

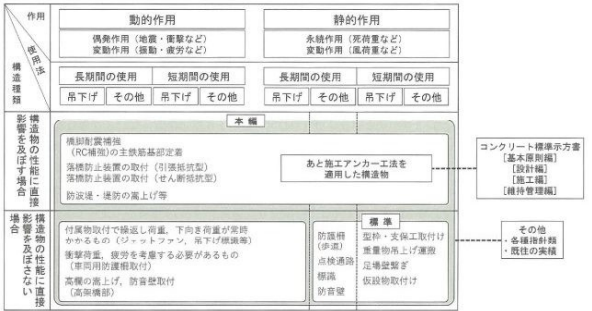
図-1 JSCE 指針【標準編】の適用範囲

く異なるのは，JSCE 指針【標準編】では，長期特性の知見不足と破壊が生じた場合の第三者影響度を考慮し，長期にわたり付帯設備等を吊り下げる箇所については適用範囲外としているが，RTRI 手引きでは，長期持続荷重に対する影響等を考慮することで，トンネル内で架線を吊り下げる下束（長期の吊り下げ）についても適用可能となっている。図-1 に JSCE 指針の適用範囲を示す。
