鋼板補強済RC床版のコンクリート物性値や内部損傷と外観変状との関連性に関する分析

キーワード: 大規模修繕, 鋼板補強済RC床版, 詳細調査, 外観変状, 内部損傷

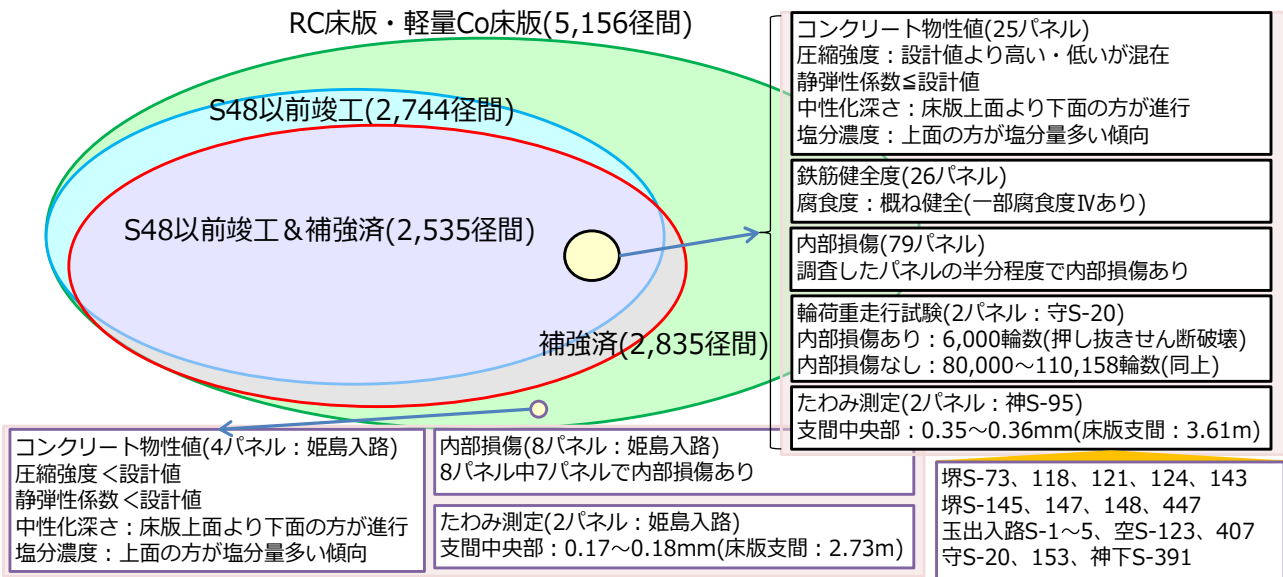
図-1 詳細調査結果

詳細調査の実施に合わせて、補強鋼板の不良音も調査されており、損傷図で報告されている。この23径間のなかにはコンクリート物性値が調査されている径間もある。図-1に示すとおり、阪神高速が管理するRC床版・軽量コンクリート床版は総数5,156径間存在し、そのうちS48年以前竣工かつ鋼板補強済の床版が2,535径間ある。本検討で対象とする21径間は、2,535径間のうちの0.8%しかない。そのため、この検討で得られる傾向はかなり局所的であり、全体的な傾向を示していない可能性もあるが、全体を知る上では重要な手がかりになると考えられるため、今後の情報が蓄積されることを期待して検討を進める。
