# 大規模更新湊川橋梁に係る 疲労き裂監視手法の検討

## 要約

阪神高速道路では老朽化が進む構造物の大規模更新として特定更新等工事を推進している。本稿が対象とする湊川橋梁は、過去より発生していた疲労損傷に対して、上部工の架替を予定しており、架替後の下部工耐力確保および架替までの桁断面力の改善のため、先行して中間橋脚が設けられた。ただし、本橋のうち西橋は一部の径間で中間橋脚が設置されておらず、この径間では桁断面力が改善されていない。そのため、この径間では架替までの疲労き裂発生に対する監視を強化する必要がある、その手法について検討を行った。

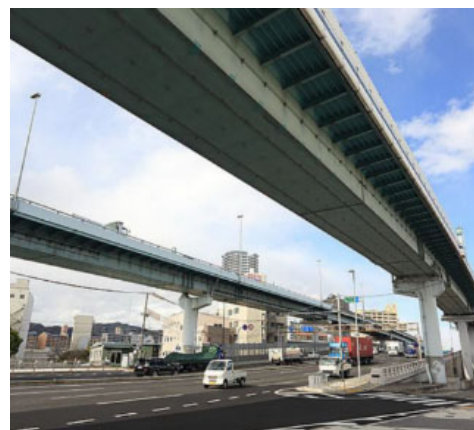
写真-1 現地の状況

湊川橋梁（以下、「本橋」という。）は、大規模更新事業の対象であり、阪神高速 3 号神戸線湊川付近（神上下 P585～591）に位置する。現地の状況を写真-1 に、現況平面図を図-1 に示す。本橋は、上下線分離の 3 径間連続鋼床版箱桁橋 4 連にて構成されており、1968 年（昭和 43 年）に供用が開始された。神上下 P585～588 を東橋、神上下 P588～591 を西橋と称している。

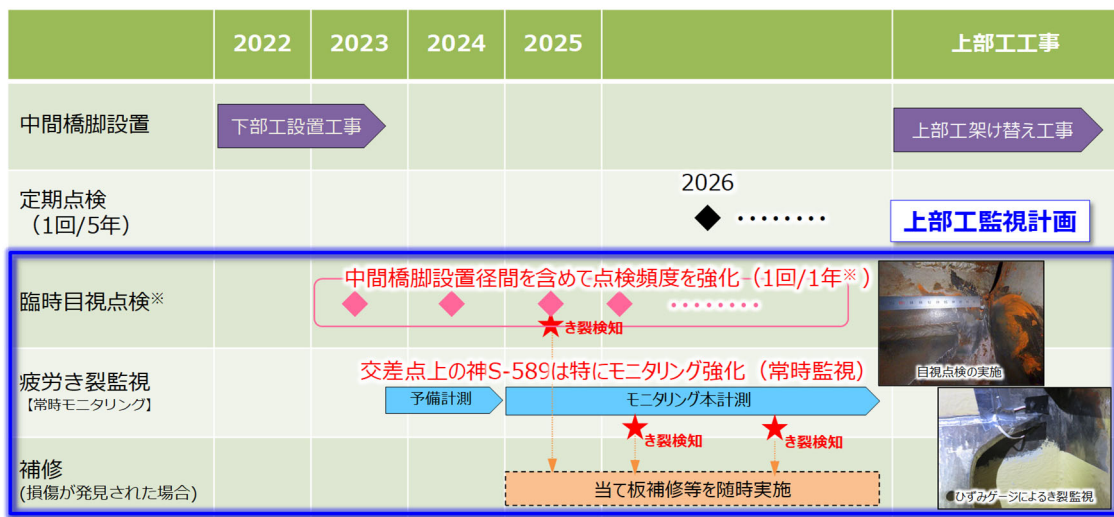
図-2 上部工監視の全体方針

上部工監視計画の全体方針を、図-2に示す。湊川橋梁全体に対しては、通常の定期点検（1回/5年）に加えて点検頻度強化（1回/1年）した臨時目視点検を実施することとする。さらに、中間橋脚を設置していない神S589については、き裂監視を目的とした常時モニタリングを実施する。これらでき裂が確認された場合は、当て板補修等を随時実施する方針としている。このように、定期点検および臨時目視点検に加えて、常時モニタリングにより補修対応までのよどみないメンテナンスサイクルを構築する。

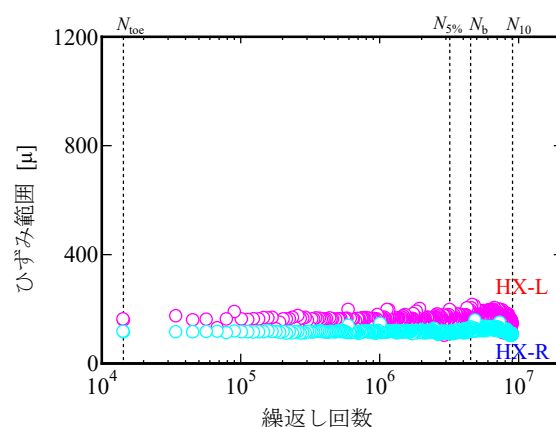
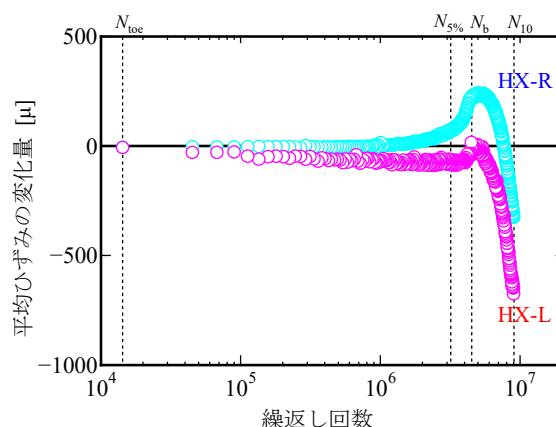
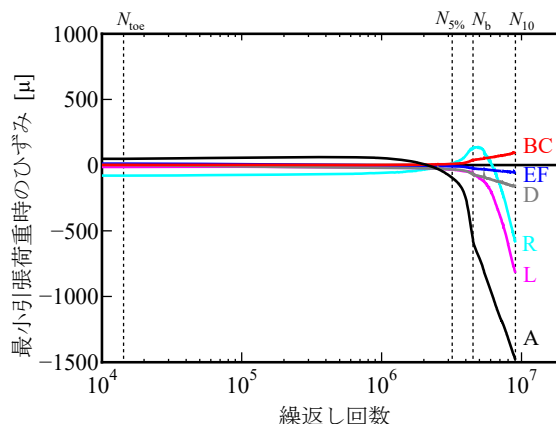
図-10 疲労試験から得られたひずみと繰返し回数  
(切欠き角度  $20^\circ$ 、応力範囲  $40 \text{ N/mm}^2$  の場合)

向が見られる。これは、き裂がひずみゲージ貼付位置に到達するまではき裂先端の小規模降伏の影響を捉え、その後、き裂進展により引張残留応力が解放される現象を捉えていると考えられる。このような平均ひずみの変化は、同じ位置に同じ荷重を載荷している疲労試験では容易に捉えることができるが、実橋で適用する場合は、荷重条件を特定することはできない。

そこで、無載荷時のひずみに着目した結果を図-10 (c)に示す。なお、無荷重時のひずみは、応力比  $R=0$  のため、最小引張荷重時のひずみとなる。無載荷時のひずみも平均ひずみと同様の変化が見られることから、無載荷時のひずみの変化によるき裂の把握が可能と考えられる。

$N_{10}$ のき裂発生を捉えるための無載荷時のひずみ変化量は、図-10 (c)に示す切欠き角度  $20^\circ$ 、応力範囲  $40 \text{ N/mm}^2$  の場合は圧縮側に  $400 \mu$  程度である。ただし、この変化量は、試験ケースによってばらつきが見られたことから、安全側の値として、 $300 \mu$  を目安に監視することとする。引張側の変化量については、き裂がゲージ方向に進展しゲージを破断させた場合に引張側の大きな値を示すことから、 $1000 \mu$  を目安に監視することとする。

疲労試験の結果、無載荷時のひずみでき裂を検出できることから、実橋におけるモニタリング計測では、交通車両が少ない夜間のひずみを計測する方針とする。なお、夜間においても、車両が存在する可能性があることから、1日3回(0時、2時、4時)程度の計測とする。

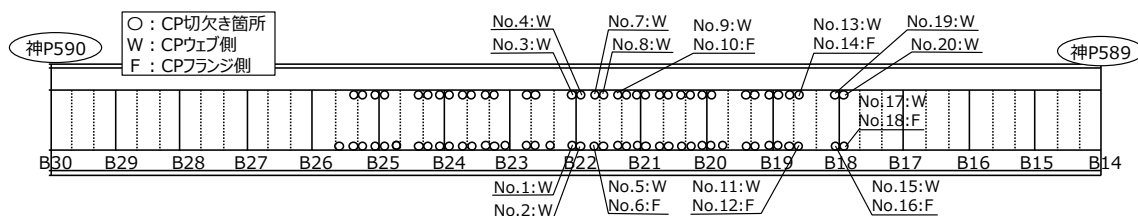
図-11 予備計測の対象としたCP（神下S589）

計測対象は常時監視の対象の交差点上支間である神下 S589 とし、計測箇所は径間中央部と交番部付近の CP 切欠き部とした(図-11)。フランジ側の CP 切欠き部に過去にき裂が発生し、ストップホールと当て板が施されている箇所は、き裂発生リスクが低いため、ウェブ側のみを計測とした。

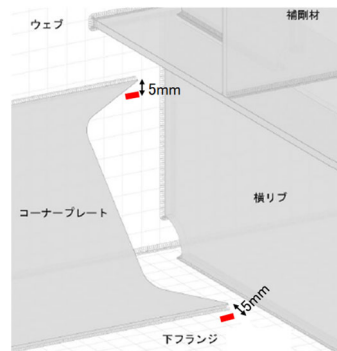
図-12 CP切欠き部のひずみ計測位置

CP 切欠き部のひずみ計測位置を図-12に示す。ウェブ側は、切欠き先端から発生したき裂がウェブの下縁側に進展すると進展速度が速く危険であるため、切欠き先端の下側(CP 内側)とした。一方、下フランジ側は、き裂が発生した場合に切欠き先端から橋軸直角方向の両側に進展することから、ゲージの貼付しやすい CP の外側とした。なお、計測ゲージには  $5 \text{ mm}$  ゲージを用い、計測間隔は2時間ごととした。

計測位置 No.14, 15 のひずみの変化は、+側のひずみにシフトしているため、疲労試験のひずみ変化を考えると、疲労き裂が発生している可能性が考えられた。そこで2024年12月に現地を確認したが、

塗膜割れはなく，MTによっても疲労き裂は確認されなかった．これらのひずみは，1年間を通して中央値が圧縮から引張に変化していることから，温度変化の影響を受けている可能性がある．支間中央部を含めてその他の計測箇所では，有意な変化は見られておらず，疲労き裂は発生していない．
