橋座縁端に配置された横変位拘束構造の縁端距離に着目した水平力載荷実験

前川 和彦¹・服部 匡洋²・大八木 亮¹・篠原 聖二³・幸左 賢二⁴

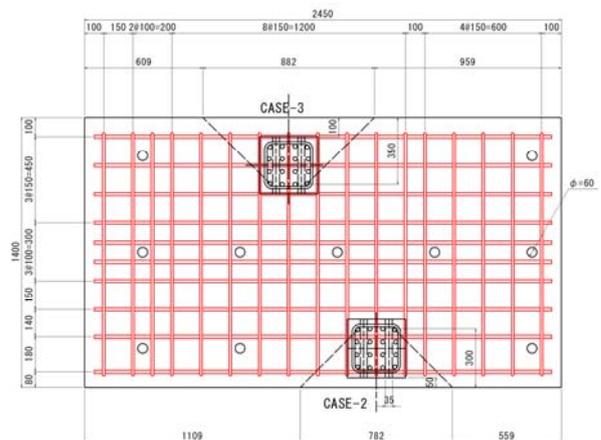
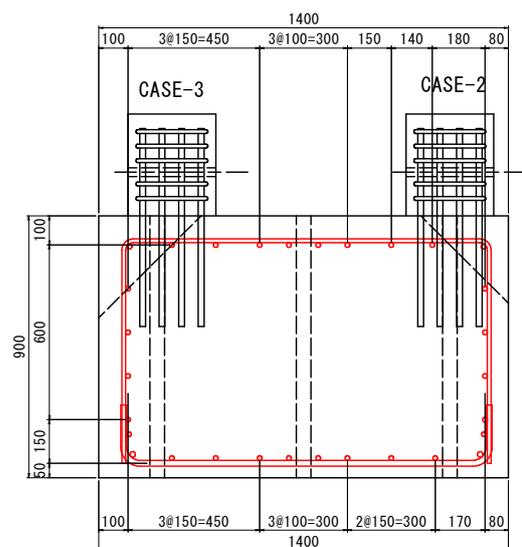
図-1 供試体配筋状況例

(a) 上面図

(b) 側面図

はSD345を使用した。図-1に供試体配筋状況例を、図-2に載荷試験の概要を示す。供試体は鉄筋コンクリート製で、橋脚梁、または橋台の橋座部分を模擬したコンクリートブロック部、横方向の変位拘束機能を有する突起を模擬した突起部から構成され、コンクリートブロック部を反力床にPC鋼棒にて緊張固定し、水平方向に設置した油圧ジャッキで、供試体突起部に50kNを目安として繰返し漸増荷重を与えることにより実施した。なお、今回の載荷試験は、横変位拘束構造の取付部の耐力を評価するのを目的とするため、突起部で破壊しないように設計した。載荷試験では、供試体の変位、鉄筋のひずみ、前面の面外変形、および、ひび割れ状況について計測した。また、載荷試験終了後、突起中心部を加力方向沿いに切断し、破壊面の観察をおこなった。実験は本体鉄筋量に着目した4ケース、補強鉄筋量に着目した4ケースを含む全12ケース実施したが、本稿では橋座部の耐力に寄与すると予想される突起背面側のアンカーボルトの中心から橋座縁端までの距離（縁端距離）に着目した4ケース（Case-1～4（表-3））について述べる。

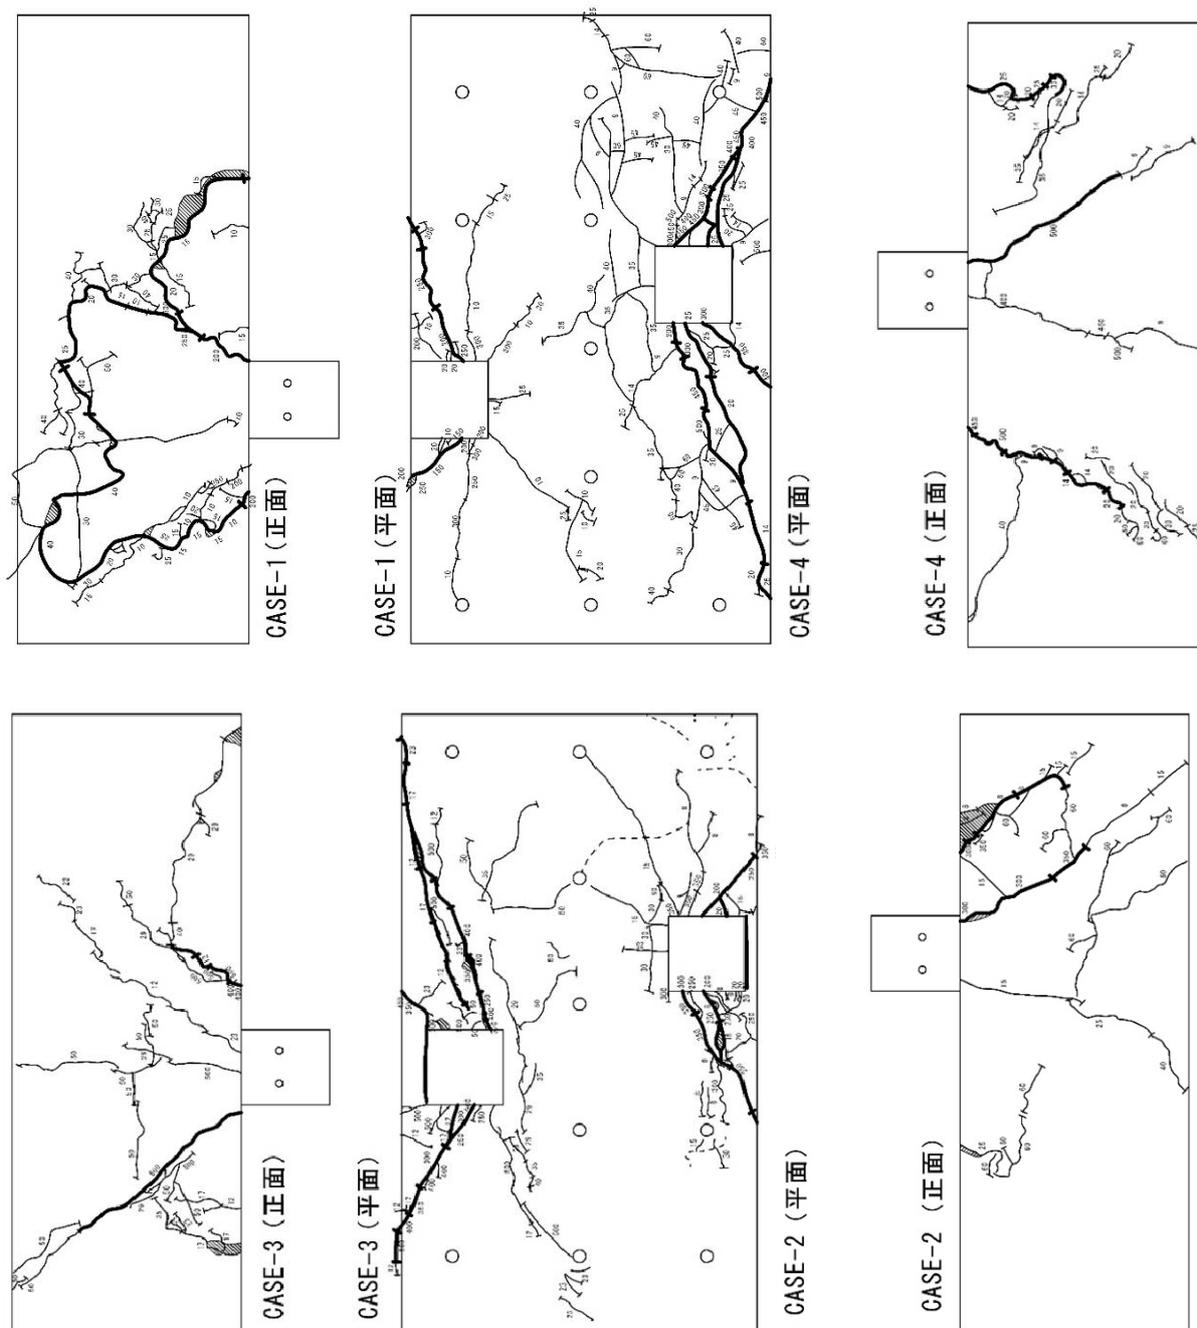
図-4 ひび割れ状況図

図-4に載荷終了時のひび割れ状況図を示す。

Case-1では、水平力150kN(水平変位0.6mm)で突起とコンクリートブロックの界面でひび割れが発生し、供試体上面の短辺側では突起の最後列アンカー付近から45度方向に、長辺側では45度より大きな角度を有するひび割れが発生した。その後上面ひび割れがコンクリートブロック前面側へ向かって進展し、200kN(水平変位1.2mm)ではコンクリートブロック前面にひび割れが到達した。最大荷重を迎えたのち、水平変位20mmにおいて上面では45度方向のひび割

Case-2では、水平力198kN(水平変位0.8mm)で突起とコンクリートブロックの界面からひび割れが発生し、供試体上面の短辺側では突起の中央付近から45度方向のひび割れが、長辺側では最後列アンカー鉄筋付近から45度より大きな角度を有するひび割れが発生した。その後、Case-1と同様にコンクリートブロック前面側へ進展するとともに、水平力430kN(水平変位8.1mm)では前面にもひび割れが生じた。水平変位12.9mmで最大荷重を迎えたのち、上面の45度方向のひび割れ及び前面のハの字型のひび割れが大きく開口したが、コンクリートの剥落は生じず急激な耐力低下は見られなかった。

Case-3では、水平力251kN(水平変位0.8mm)で突起とコンクリートブロックの界面からひび割れが発生し、コンクリートブロック上面では短辺側、長辺側ともに突起の最後列アンカー鉄筋付近から45度より大きな角度を有するひび割れが発生した。401kN(水平変位2.3mm)では前面側にハの字型のひび割れが発生し、508kN(水平変位7.0mm)で最大荷重に達した。その後水平力の低下に伴い上面側のひび割れが特に大きく開口したが、コンクリートの剥落は生じなかった。

Case-4では、水平力200kN(水平変位0.5mm)で突起とコンクリートブロックの界面からひび割れが発生し、Case-3と同様にコンクリートブロック上面において短辺側、長辺側ともに突起の最後列アンカー鉄筋付近から45度より大きな角度を有するひび割れが発生した。上面側で発生したひび割れが前面側に向かって進展するとともに、400kN(水平変位2.3mm)では突起前面から伸びたひび割れがコンクリートブロック前面側にまで進展した。水平変位

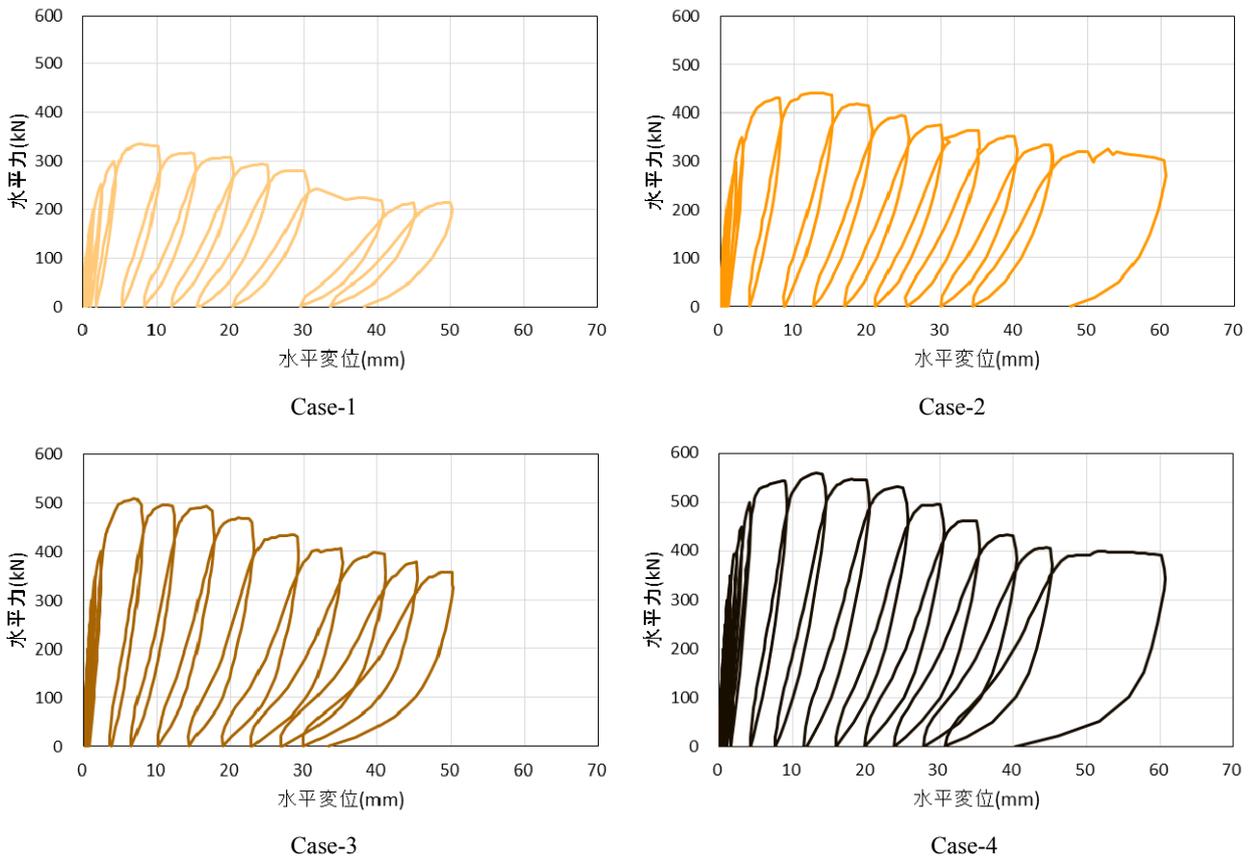
図-5 水平力-水平変位関係（履歴曲線）

実験により得られた水平荷重－水平変位関係の履歴曲線を図-5に、その包絡線を図-6に示す。いずれのケースも水平変位10mm前後にて最大耐力を示し、最大耐力以後の繰返し载荷においては水平力が緩やかに低下した。また、いずれのケースも、水平変位に対する荷重の上昇が最大耐力以後、徐々に緩やか

となった。最大耐力はCase-1が最も小さく、Case-4が最も大きいことが確認できた。

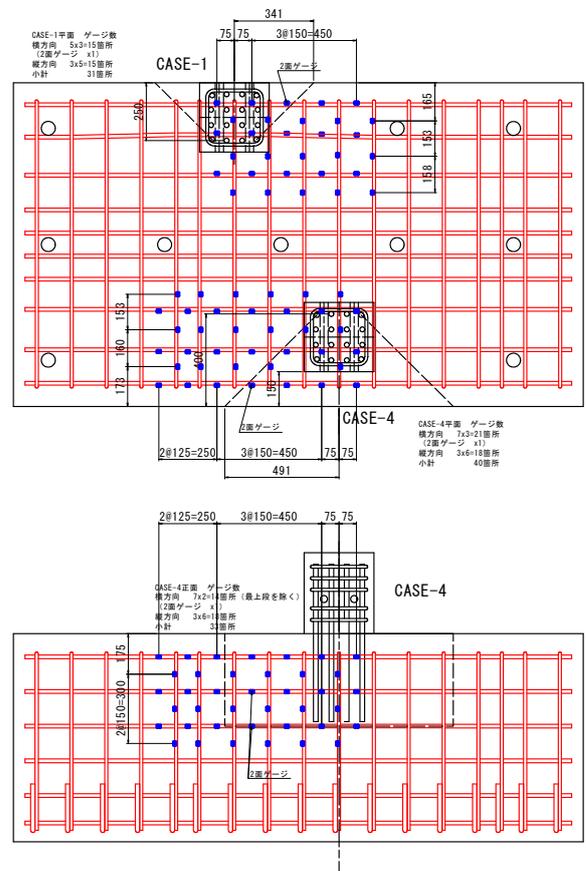
図-7 ひずみゲージ貼付位置例

コンクリートブロック部の上面鉄筋ひずみ（軸方向鉄筋、軸直角方向帯鉄筋）、前面鉄筋ひずみ（軸方向鉄筋、軸直角方向帯鉄筋）及び突起アンカー鉄筋ひずみを計測した（図-7）。各ケースの最大荷重時の鉄筋ひずみについて、上面軸方向鉄筋では降伏ひずみに達したものがあつたが、その他の鉄筋では降伏ひずみに達したものはなかつた。

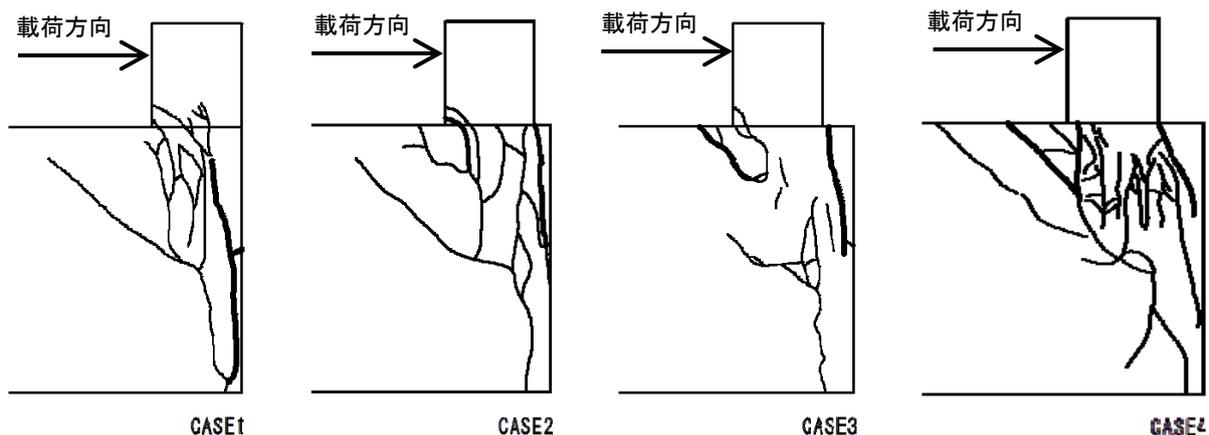
図-8 切断面のひび割れ観察図

載荷試験終了後に、突起中心部を加力方向に切断し、破壊面の観察を行った。また、突起アンカー鉄筋の変形状況を確認するため、切断面確認後に手研りにより突起アンカー鉄筋を露出させた。図-8に切断面のひび割れ観察図、図-9に切断面の状況写真を示す。

て斜め方向のひび割れが見られた(①)が、Case-3,4では突起より背面側のひび割れが卓越していた(②)。また、図-10に示す突起アンカー鉄筋状況と合わせて確認すると、最背面側の突起アンカー鉄筋の先端部にほぼ接する背面側への45度方向のひび割れも見られた(③)。

Case-1における突起背面側付根部から前面に向けての斜めのひび割れ(①)では、損傷部分の骨材に浮きが生じ、土砂化のような損傷を生じていた。Case-1の前面側においては帯鉄筋位置にて鉛直方向に帯鉄筋をつなぐようにひび割れていた(④)。また、前面かぶりコンクリートでは、突起アンカー鉄筋定着範囲の下方、かぶり厚さの半分程度のところで鉛直方向にひび割れが発生した(⑤)。

Case-2~Case-4では、突起前面側の付根部より、45度よりもやや鉛直方向に、かぶりコンクリートが剥落するようなひび割れが生じた(⑥)。また、背面側から45度方向のひび割れは、最背面側の突起アンカー鉄筋の中間部からも生じており(②)、

Case-3では突起アンカー鉄筋の抜け出しも発生していた。前面側の帯鉄筋を鉛直方向につなぐひび割れ(④)は、Case-2、Case-3と縁端距離が離れるにつれて損傷が顕著でなくなり、Case-4では生じなくなり、代わりに前面側の突起アンカー鉄筋先端より下方にやや角度を有してひび割れが発生していた(⑦)。

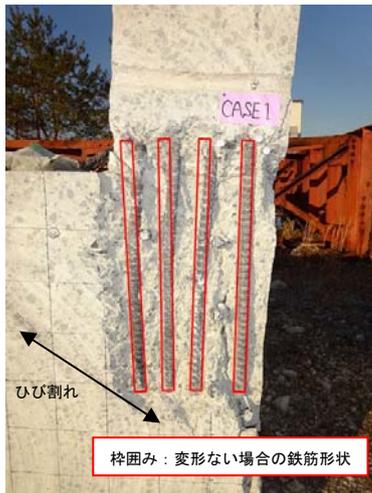
図-10 突起アンカー鉄筋状況 (Case-1)

また、図-10に示すような突起アンカー鉄筋の変形に着目すると、Case-1、Case-2では背面側の鉄筋において曲げ変形の傾向が顕著であり、Case-3では変形が小さく、Case-4では変形が見られなかった。

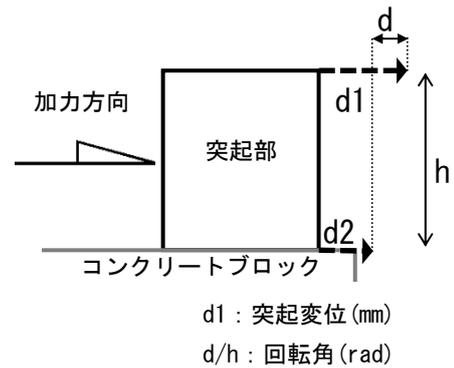
図-11 突起の回転角

突起が回転しているか、せん断変形のように加力方向と水平に変形するかなどを検討するために、突起の水平変位と回転角について計測した。具体的には図-11に示す突起頂部と突起底部の相対変位 d を突起高さ h で除することにより近似的に突起回転角を求め、突起頂部水平変位 $d1$ との関係をプロットした

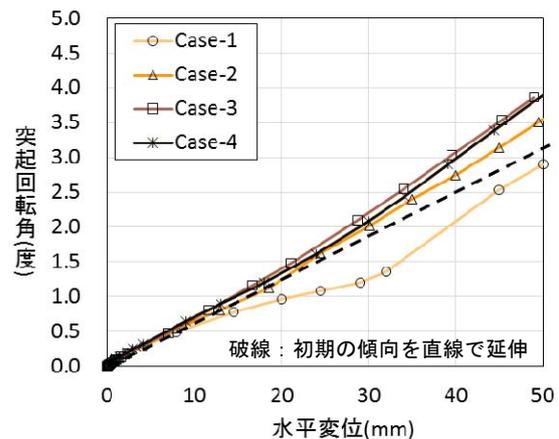
図-12 突起変位（水平変位）と回転角

(図-12) . Case-2~4においては，全体を通じてほぼ同様の傾向で水平変位に伴い回転角度が増加しており，最大耐力後の水平変位20mm程度からやや回転傾向が増していた．前面側の割裂や背面側の引き抜けにより突起が回転していることが示された．一方，Case-1は水平変位15mm程度から回転角の上昇が緩やかとなり，他3ケースと比較して加力方向に水平に変形するせん断変形となる，突起と橋座部が全体的に押し出される挙動を示した．
