水平力分担構造等の定着部を対象とした 水平力載荷実験

要約

1. 検討背景・目的

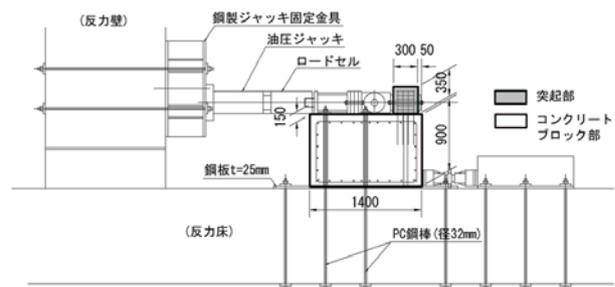
図-1 載荷試験概要

実験は大阪工業大学八幡実験場にて実施した。模型供試体は実物大相当で、2ケースを1供試体で兼用する構造とし、コンクリートは $\sigma_{ck}=18\text{N/mm}^2$ 、鉄筋はSD345を使用した。図-1に載荷試験の概要を示す。供試体は鉄筋コンクリート製で、下部工橋脚梁、または橋台の橋座部分を模擬したコンクリートブロック部、横方向の変位制限機能を有する突起を模擬した突起部から構成され、コンクリートブロック部を反力床にPC鋼棒にて緊張固定し、水平方向に設置した油圧ジャッキで、供試体突起部に50kNを目安として繰返し漸増载荷を与えることにより実施した。載荷試験では、供試体の変位、鉄筋のひずみ、前面の面外変形、および、ひび割れ状況について計測した。また、載荷試験終了後、

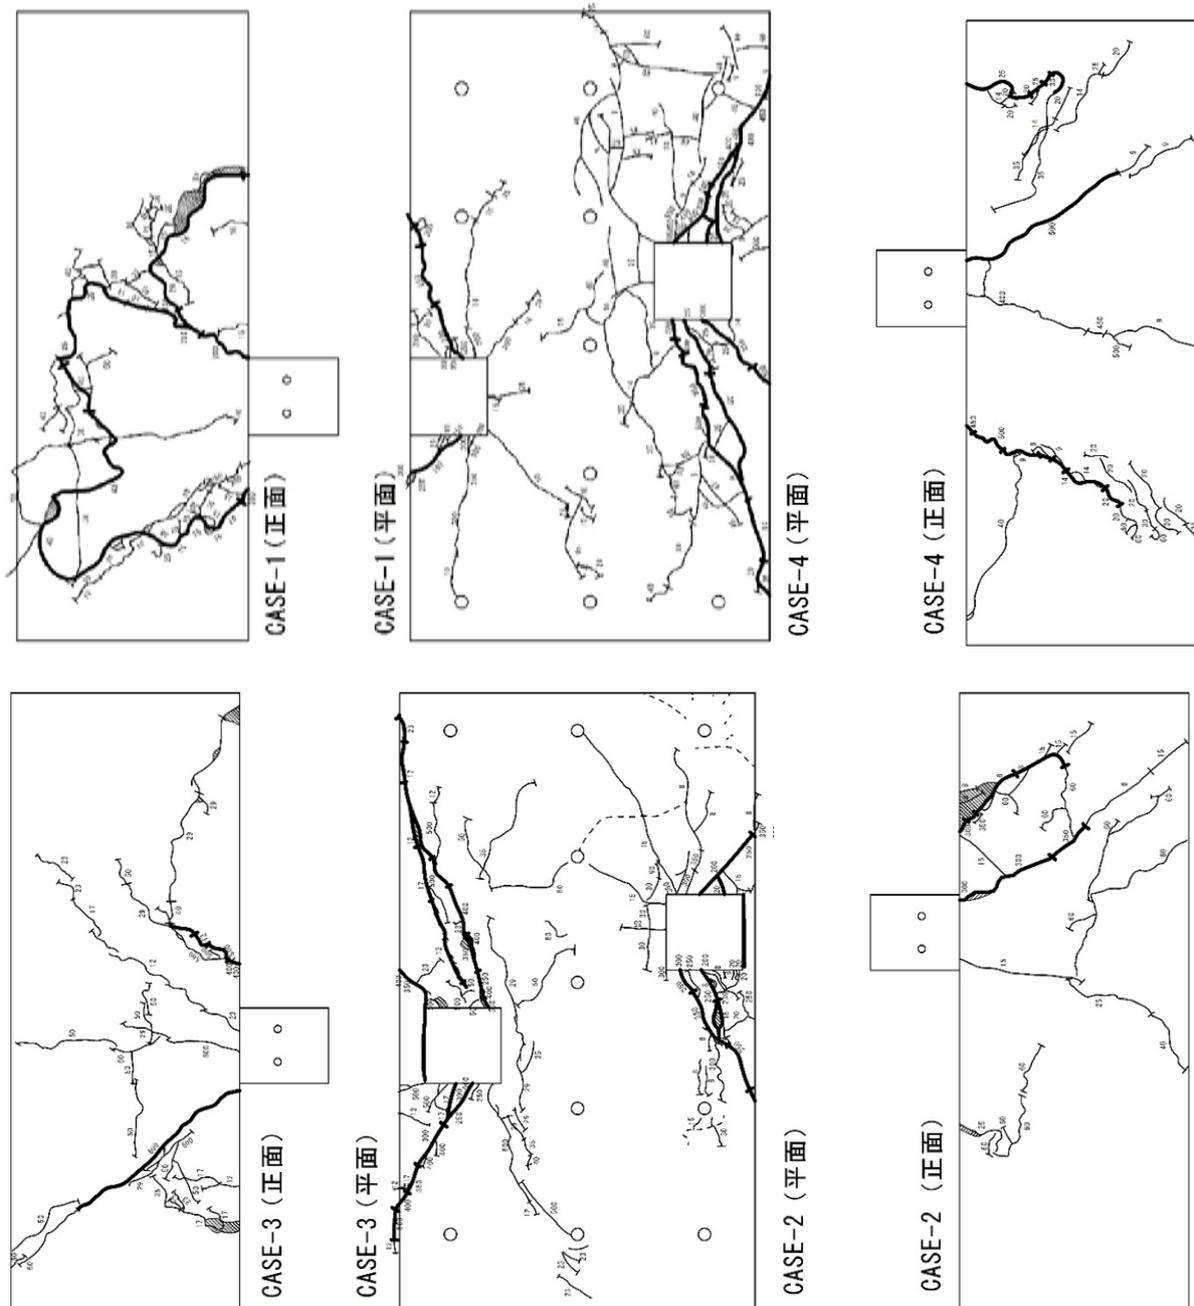
図-2 ひび割れ状況図

図-2にひび割れ状況図を示す。

起とコンクリートブロックの界面でひび割れが発生し、供試体上面の短辺側では突起の最後列アンカー付近から45度方向に、長辺側では45度より大きな角度を有するひび割れが発生した。その後上面ひび割れがコンクリートブロック前面側へ向かって進展し、200kN(水平変位1.2mm)ではコンクリートブロック前面にひび割れが到達した。最大荷重を迎えたのち、水平変位20mmにおいて上面では45度方向のひび割れが、前面ではハの字型のひび割れが大きく開口し始めた。水平変位25mmで前面側コンクリートが一部剥落し急激な耐力低下が生じた。

Case-2では、水平力198kN(水平変位0.8mm)で突起とコンクリートブロックの界面からひび割れが発生し、供試体上面の短辺側では突起の中央付近から45度方向のひび割れが、長辺側では最後列アンカー鉄筋付近から45度より大きな角度を有するひび割れが発生した。その後、Case-1と同様にコンクリートブロック前面側へ進展するとともに、水平力430kN(水平変位8.1mm)では前面にもひび割れが生じた。水平変位12.9mmで最大荷重を迎えたのち、上面の45度方向のひび割れ及び前面のハの字型のひび割れが大きく開口したが、コンクリートの剥落は生じず急激な耐力低下は見られなかった。

Case-3では、水平力251kN(水平変位0.8mm)で突起とコンクリートブロックの界面からひび割れが発生し、コンクリートブロック上面では短辺側、長辺側ともに突起の最後列アンカー鉄筋付近から45度より大きな角度を有するひび割れが発生した。401kN(水平変位2.3mm)では前面側にハの字型のひび割れが発生し、508kN(水平変位7.0mm)で最大荷重に達した。その後水平力の低下に伴い上面側のひび割れが特に大きく開口したが、コンクリートの剥落は生じなかった。

Case-4では、水平力200kN(水平変位0.5mm)で突起とコンクリートブロックの界面からひび割れが発生し、Case-3と同様にコンクリートブロック上面において短辺側、長辺側ともに突起の最後列アンカー鉄筋付近から45度より大きな角度を有するひび割れが発生した。上面側で発生したひび割れが前面側に向かって進展するとともに、400kN(水平変位2.3mm)では突起前面から伸びたひび割れがコンクリートブロック前面側にまで進展した。水平変位13mmで最大耐力に達したのち、コンクリートブロック上面のひび割れが大きく開口したが、コンクリートの剥落は生じなかった。

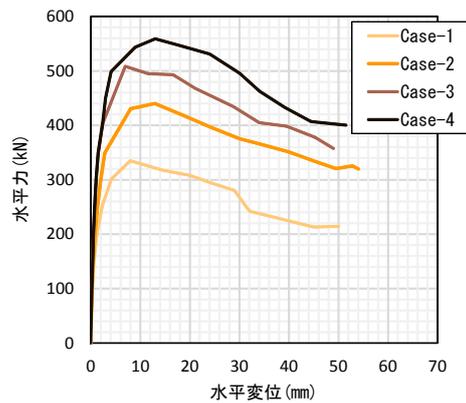
図-3 水平力-水平変位関係

図-3に水平力-水平変位関係の包絡線を示す。いずれのケースも水平変位10mm前後にて最大耐力を示し、最大耐力以後の繰返し載荷においては水

平力が緩やかに低下した。また、いずれのケースも、水平変位に対する荷重の上昇が最大耐力以後、徐々に緩やかとなった。最大耐力はCase-1が最も小さく、Case-4が最も大きいことが確認できた。

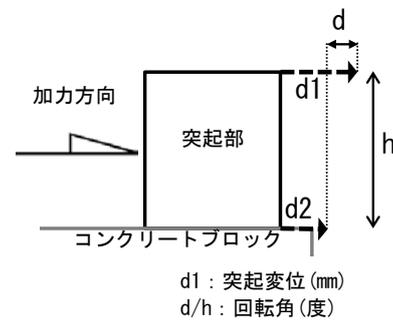
図-4 突起の回転角

突起が回転しているか、せん断変形のように加力方向と水平に変形するかなどを検討するために、突起の水平変位と回転角について計測した。具体的には図-4に示す突起頂部と突起底部の相対変位 d を突起高さ h で除することにより突起回転角を求め、突起頂部水平変位 $d1$ との関係をプロットした(図-5)。Case-2~4においては、全体、初期状態ともほぼ同様の回転角度を示し、最大耐力以後にやや回転が卓越していた。一方、Case-1は水平変位15mm程度から回転角の上昇が緩やかとなり、他3ケースと比較して加力方向に水平に変形するせん断変形を示す結果となった。

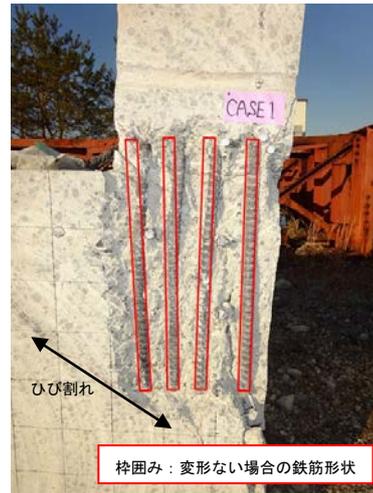
写真-2 突起アンカー鉄筋状況 (Case-1)

いずれのケースでも、背面側に45度方向のひび割れ(①)が見られるが、写真-2に示す突起アンカー鉄筋状況と合わせて確認すると、45度損傷面は最背面側の突起アンカー鉄筋の先端部にほぼ接していた。

突起アンカー鉄筋の変形に着目すると、Case-1(写真-2)、Case-2では背面側の鉄筋において曲げ変形の傾向が顕著であり、Case-3では変形が小さく、Case-4では変形が見られなかった。

載荷試験終了後に、突起中心部を加力方向に切断し、破壊面の観察を行った。また、突起アンカー鉄筋の変形状況を確認するため、切断面確認後に手すりにより突起アンカー鉄筋を露出させた。写真-1に切断面の状況を示す。

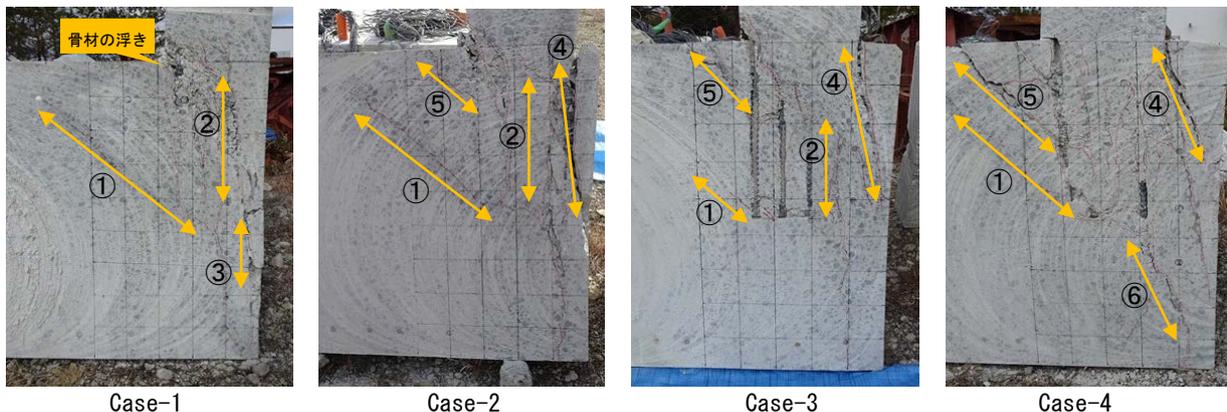
写真-1 切断面の状況

Case-1では、突起背面側付根部よりやや鉛直方向寄りにひび割れが生じ、損傷部分の骨材に浮きが生じ、土砂化のような損傷を生じていた。前面側においては帯鉄筋位置にて鉛直方向に帯鉄筋をつなぐようにひび割れていた(②)。また、前面かぶりコンクリートでは、突起アンカー鉄筋定着範囲の下方、かぶり厚さの半分程度のところで鉛直方向にひび割れが発生した(③)。

Case-2~Case-4は、突起前面側の付根部より、45度よりもやや鉛直方向に、かぶりコンクリートが剥落するようなひび割れが生じた(④)。また、背面側から45度方向のひび割れは、最背面側の突起アンカー鉄筋の中間部からも生じていた(⑤)。前面側の帯鉄筋を鉛直方向につなぐひび割れは、Case-2, Case-3と縁端距離が離れるにつれて損傷

が顕著でなくなり、Case-4では生じなくなり、代わりに前面側の突起アンカー鉄筋先端より下方にやや角度を有してひび割れが発生していた(⑥)。

縁端距離に着目した今回の実験では、突起の変位や回転角、あるいは切断面の状況から、縁端距離により破壊形状の違いが見られ、縁端距離を確保しないCase-1ではせん断変形の傾向が見られた。
